Runter mit dem Dreck

PFLEGE In Kosbach wurden drei Flurdenkmäler von Schmutz befreit und restauriert.

Bericht des Arbeitskreises Kosbach von Peter DÜthorn

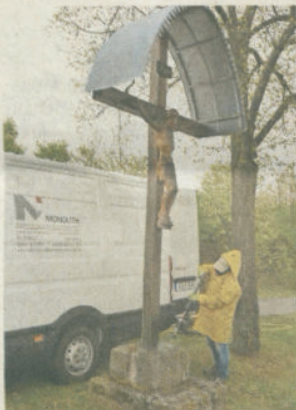
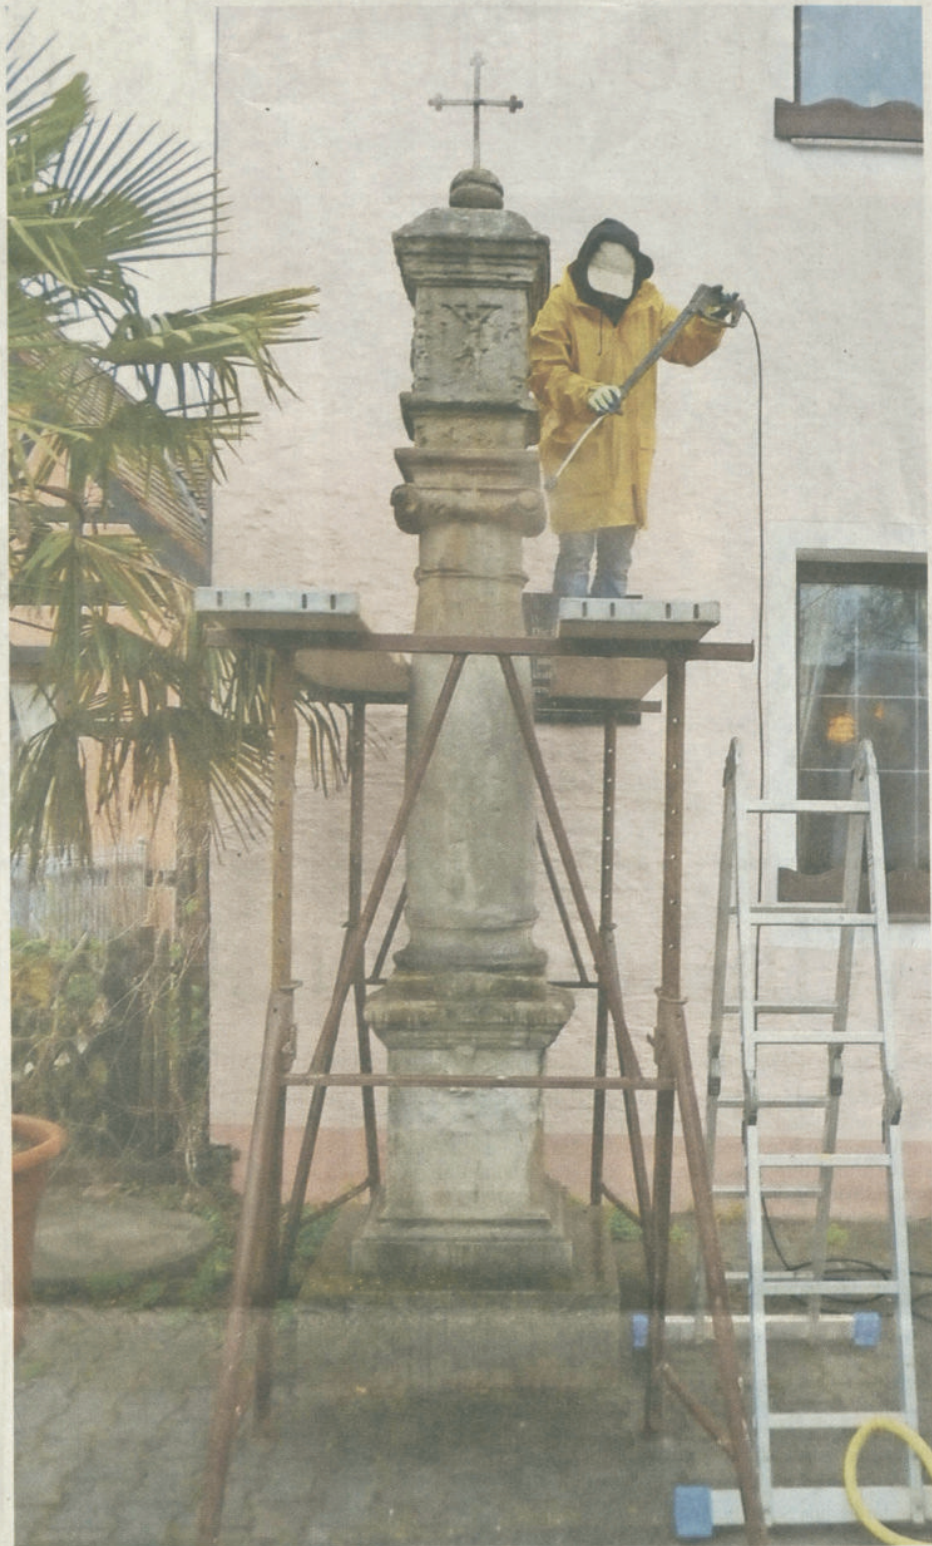
Das Feldkreuz auf der Büchenbacher Höhe (l.) und die Polstermarter sowie die „Weiße Marter“ (nicht im Bild) wurden gereinigt. Fotos: Peter Düthorn

Besonders das Fundament des Feldkreuzes wurde mit Wasserdampf und Wurzelbürste gereinigt. Denn hier hatten die Flechten, Moose und Algen ganze Arbeit geleistet, so dass die Fugen mit einem farblich abgestimmten Mörtel neu verfugt werden mussten.

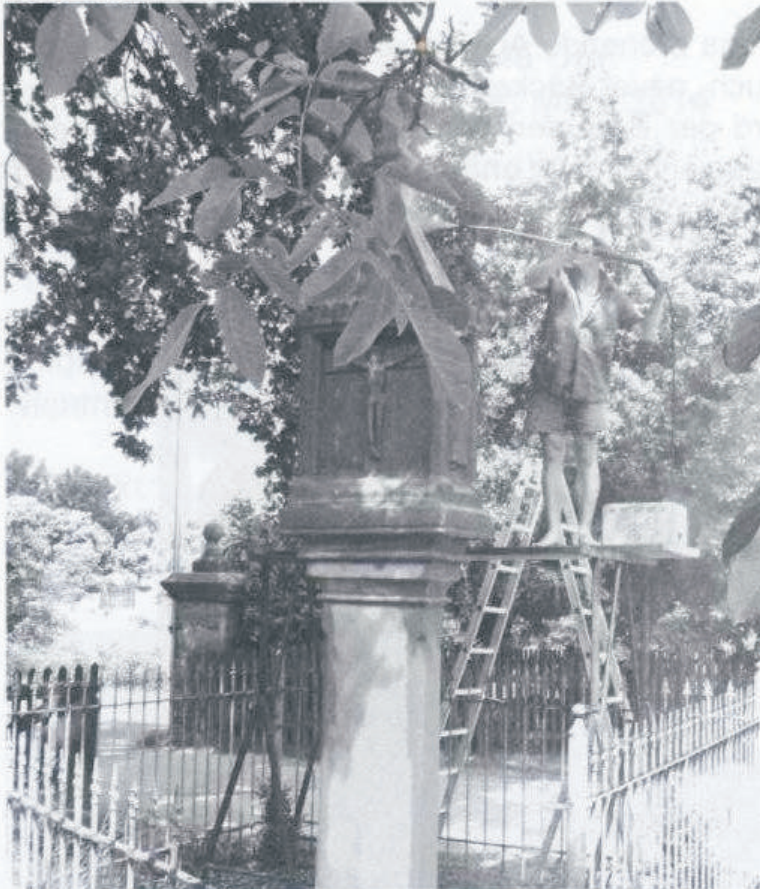
Reinigen der Roten Marter mittels Wasserdampf

Noch kurz vor der Kosbacher Kirchweih konnten die Restaurierungsarbeiten an der „Roten Marter“ auf dem Gelände des Stad’ls abgeschlossen werden. Im Rahmen der restauratorischen Maßnahmen wurde der Bildstock mittels Wasserdampf von Algen und Schmutz befreit, und anschließend die Steinoberfläche der Flursäule mit dem vorhandenen originalen Farbton gefaßt. Auch hier hat sich die Zusammenarbeit zwischen der Stadt Erlangen, Abteilung Gebäudemanagement, Verein Kosbacher Stad’l und dem AK Kosbach im Heimat- und Geschichtsverein Erlangen bewährt.

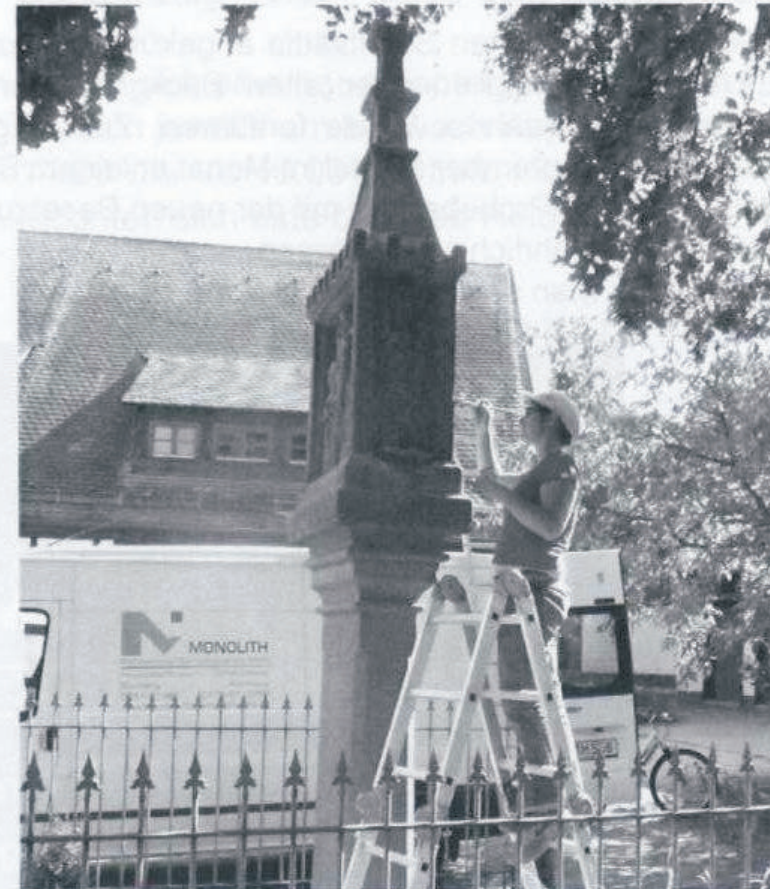
Aufbringen der Fassung
