# Im Angesicht der Else

## Figurengruppe auf dem Theaterdach wird restauriert

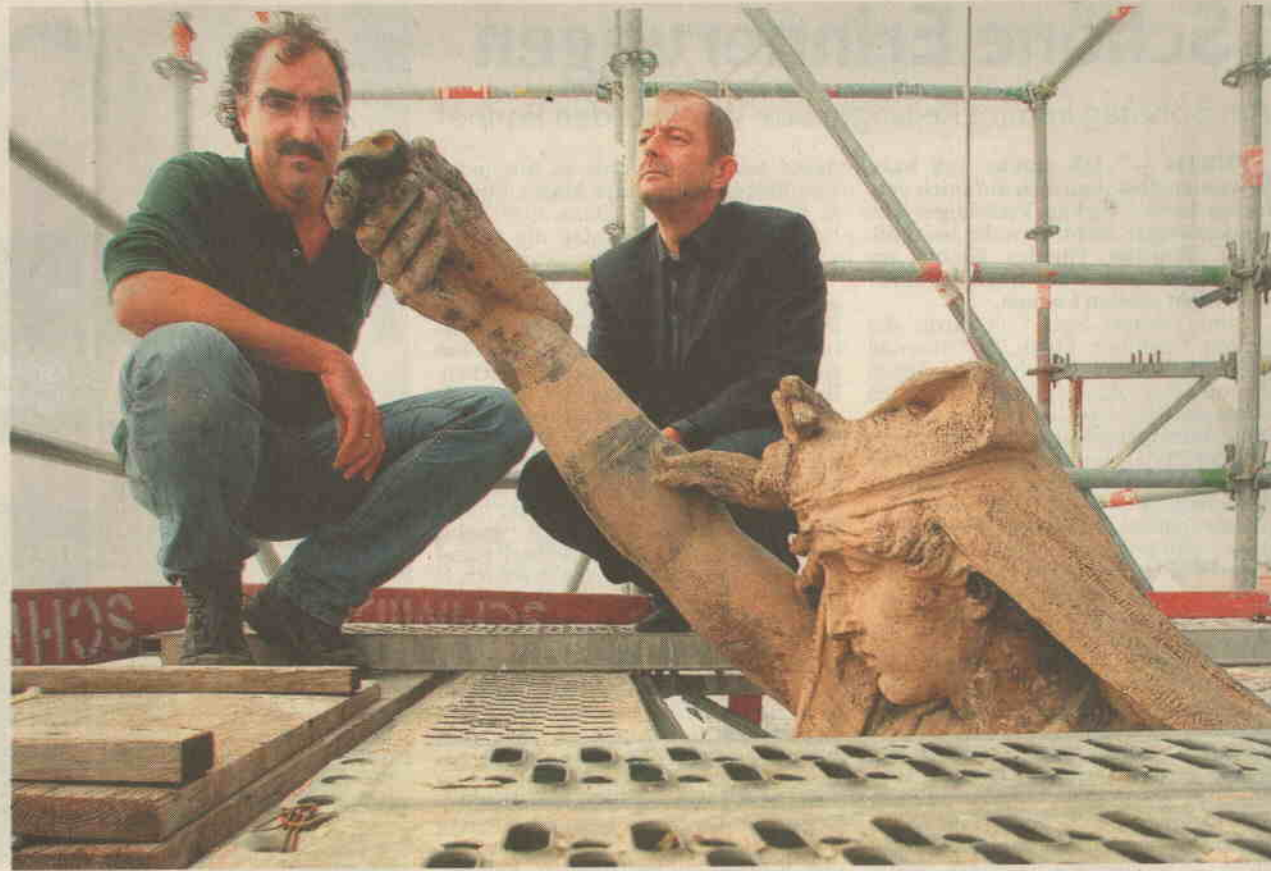
Steinbildhauer Roland Heimbach (links) und Architekt Hermann Keim begutachten die Schäden an der „Else“ auf dem Dach des Stadttheaters.  
Foto: Hans-Joachim Winckler

Dort, wo Risse entstanden sind, wird die Sandsteinfigur behutsam mit einem speziellen Bindemittel verfestigt, fehlende Teile werden ersetzt.

„Dazu nimmt man ein Material, das dem Sandstein sehr ähnelt“, erklärt Fachmann Heimbach. Damit es passt, wird es in Farbe und Körnung dem ursprünglichen Stein angepasst. Die Vertreter vom Denkmalschutz waren ebenfalls vor Ort auf dem Kupferdach und sprachen sich dafür aus, dass die fehlenden Teile ersetzt werden sollen.

Wenn dann die hohle Wange des Steinlöwen verfüllt und eine konservierende Schicht auf alle Figuren aufgetragen ist, ist für die Steinrestauratoren die Arbeit beendet. „Die Figuren sind ungewöhnlich“, urteilt Heimbach. „Sie weisen eine erstaunliche bildhauerische Qualität auf, obwohl sie nur aus der Ferne betrachtet werden.“ Immerhin stehen sie in einer beachtlichen Höhe auf dem Theaterdach – eine Distanz, aus der man mit bloßem Auge keine Löwenkrallen oder Stirnfalte erkennen kann. Trotzdem wurden einst an der Figurengruppen all diese Feinheiten herausgearbeitet.
