REFERENZ

Gasthaus, ehemalige Brauereiwirtschaft

Fassaden
2017-2017

Am Gasthaus Zum Bären 2 in Heroldsberg war das Ziel der Restaurierung der Substanzerhalt unter Wiederherstellung eines einheitlichen Gesamtbildes.

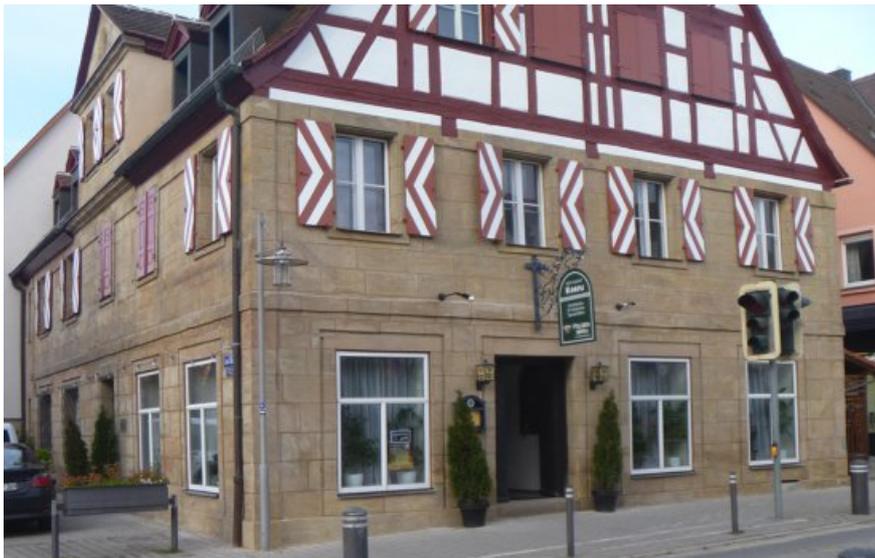
Das Gasthaus Zum Bären 2 in Heroldsberg nach der Restaurierung.

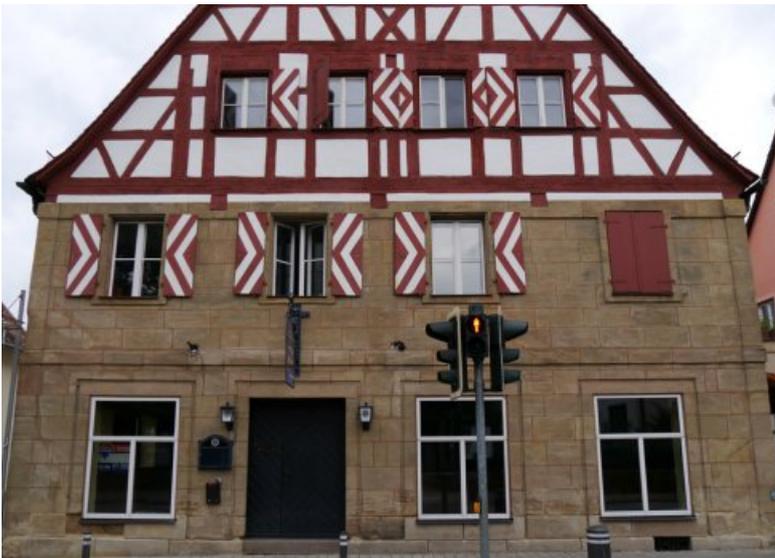
Die Fassade vor der Restaurierung. Insbesondere im Sockelbereich sind Schäden durch bauschädliche Salze zu verzeichnen.

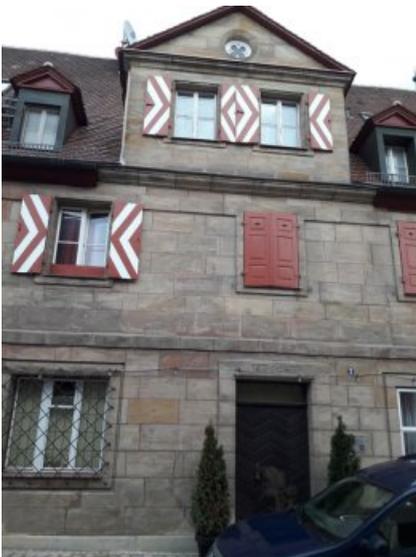
Die seitliche Fassade des Gasthauses in Heroldsberg nach der Restaurierung.
