REFERENZ

**Kath. Pfarrkirche St. Martin**

Ausstattungsgegenstände aus Naturstein  
2016-2018

Die Ausstattungsgegenstände aus Naturstein wurden im Rahmen der Instandsetzung und Innenrenovierung der Kath. Filialkirche St. Martin in Au bei Bad Aibling konserviert und restauriert.

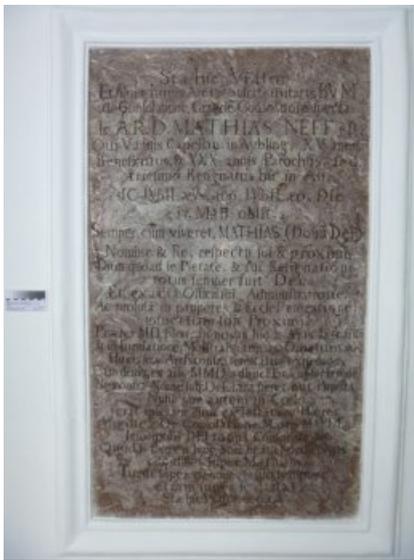
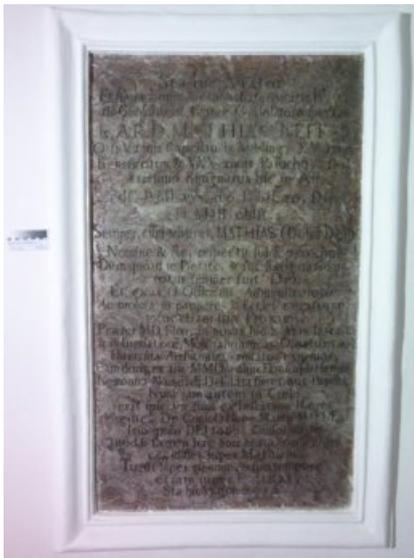
Inscripttafel mit Stuckrahmen nach der Konservierung und Restaurierung.

Inscripttafel mit Stuckrahmen vor der Konservierung und Restaurierung.

Inscripttafel mit Stuckrahmen:

- Trockenreinigung
- Festigung
- Schriftretusche
- Oberflächenbehandlung

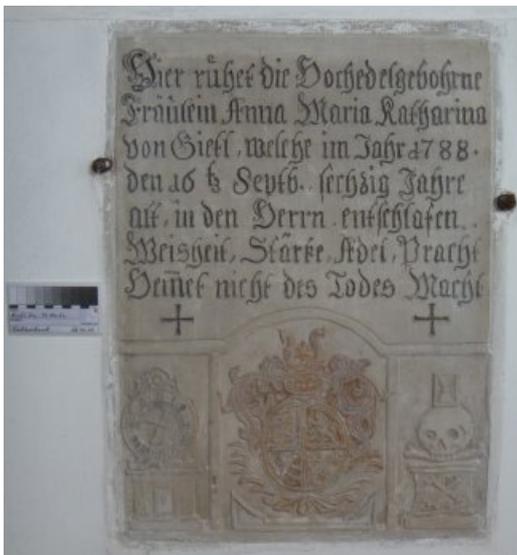
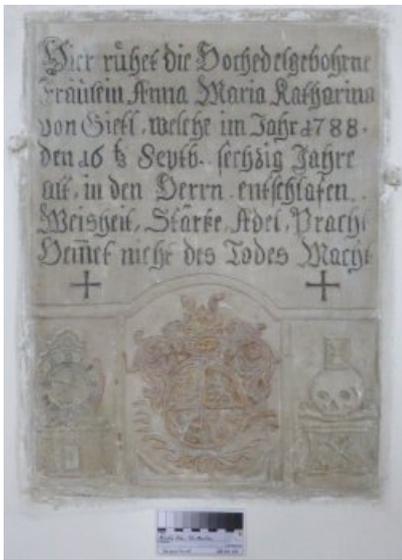
Epitaph nach der Konservierung und Restaurierung.

Epitaph vor der Konservierung und Restaurierung.

Epitaph:

- Trockenreinigung
- Freilegung und Konservierung Metallklammern
- Konsolidierung Kalkstein

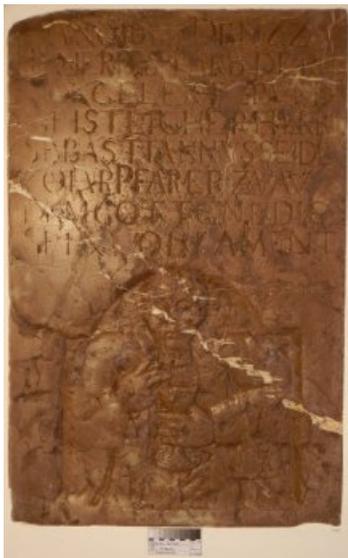
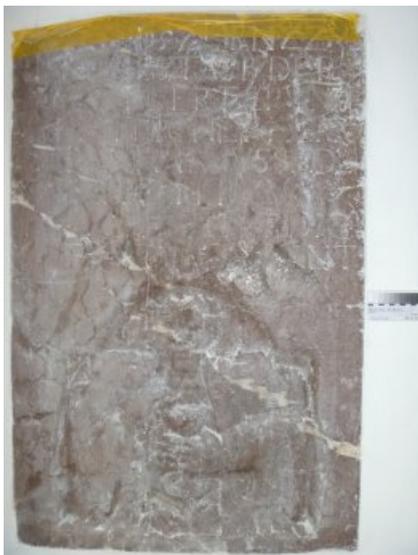
Gotisches Epitaph nach der Konservierung und Restaurierung.

Gotisches Epitaph vor der Konservierung und Restaurierung.

Gotisches Epitaph:

- Mikrodampfreinigung
- Anböschung, Risssschließung, Ergänzung
- Oberflächenbehandlung

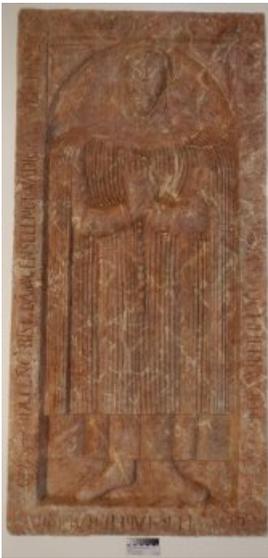
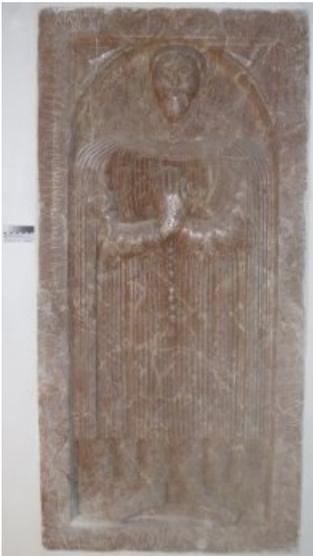
Epitaph eines Priesters nach der Konservierung und Restaurierung.

Epitaph eines Priesters vor der Konservierung und Restaurierung.

Epitaph eines Priesters:

- Mikrodampfreinigung
- Risssschließung
- Schriftretusche
- Oberflächenbehandlung

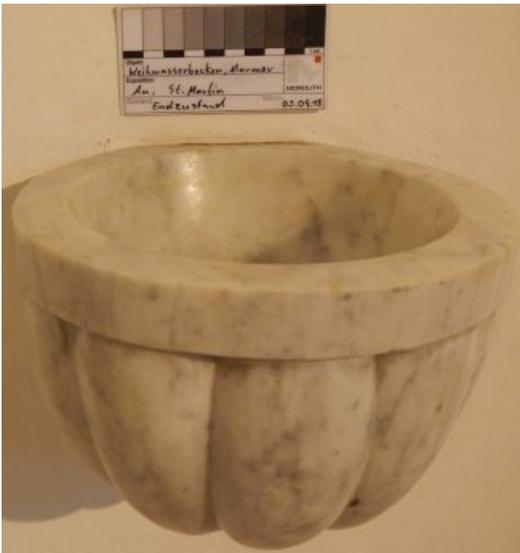
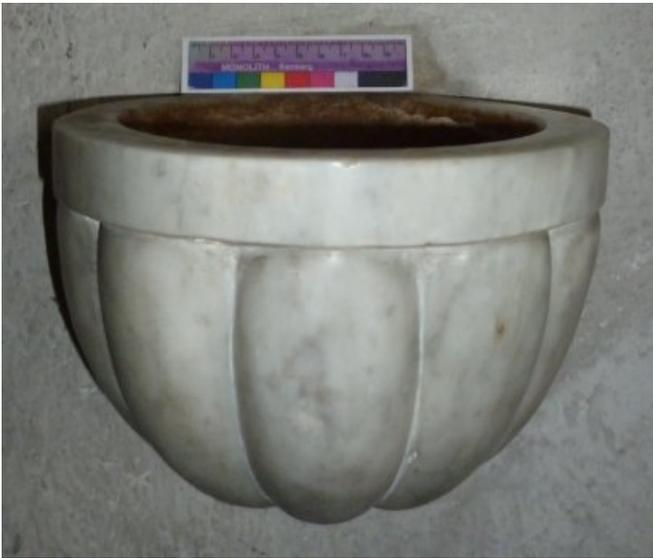
Weihwasserbecken aus Marmor nach der Konservierung und Restaurierung.

Weihwasserbecken aus Marmor vor der Konservierung und Restaurierung.

Weihwasserbecken aus Marmor:

- Reinigung, Entfernung Mörtelreste und Kalkablagerungen

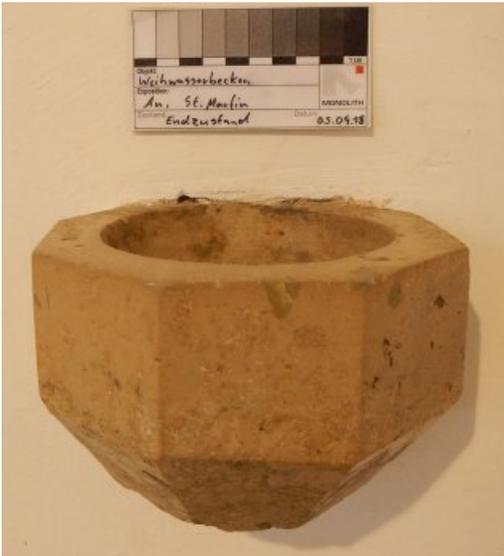
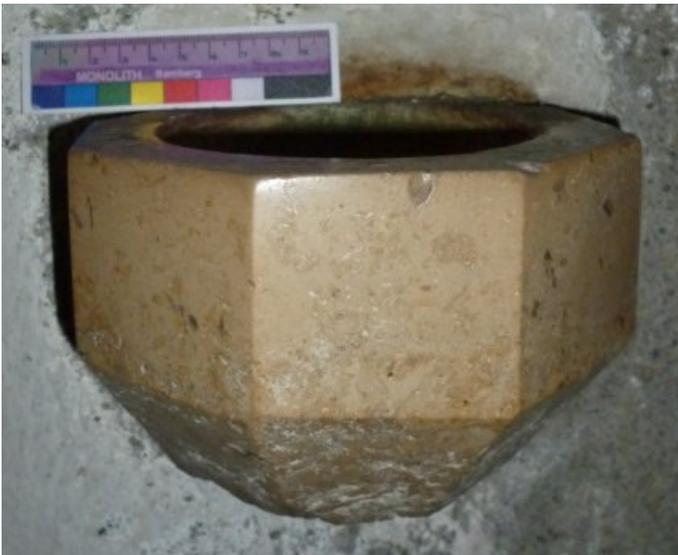
Weihwasserbecken aus Kalkstein nach der Konservierung und Restaurierung.

Weihwasserbecken aus Kalkstein vor der Konservierung und Restaurierung.

Weihwasserbecken aus Kalkstein:

- Reinigung, Entfernung Mörtelreste und Kalkablagerungen
- Rissinjektion (Epoxidharz), Kittung

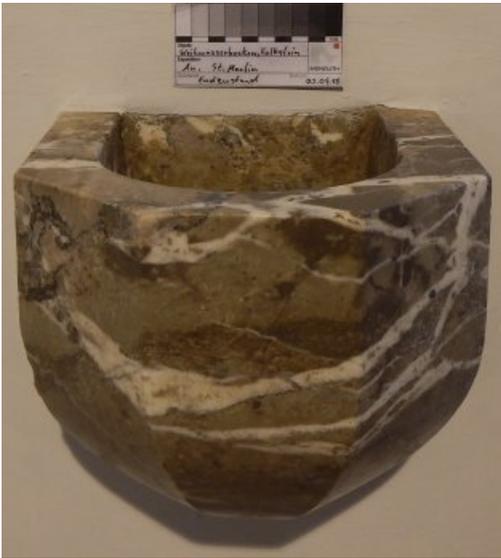
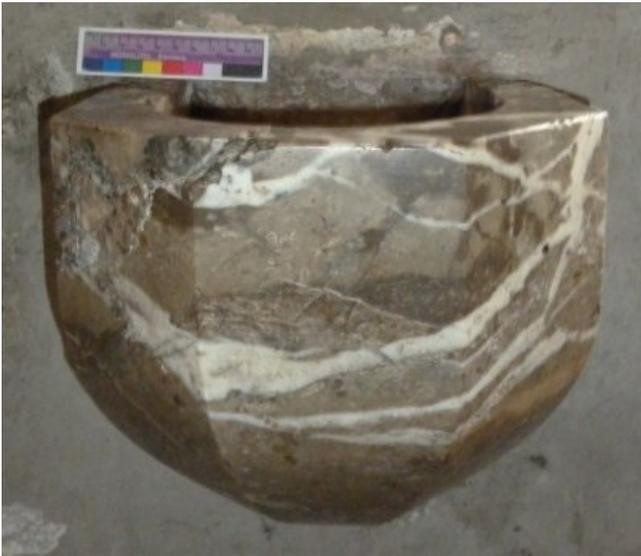
Weihwasserbecken aus Rotmarmor nach der Konservierung und Restaurierung.

Weihwasserbecken aus Rotmarmor vor der Konservierung und Restaurierung.

Weihwasserbecken aus "Rotmarmor":

- Reinigung, Entfernung Mörtelreste und Kalkablagerungen
- Entfernung Fremdkörper
- Rissinjektion (Epoxidharz), Ergänzungen

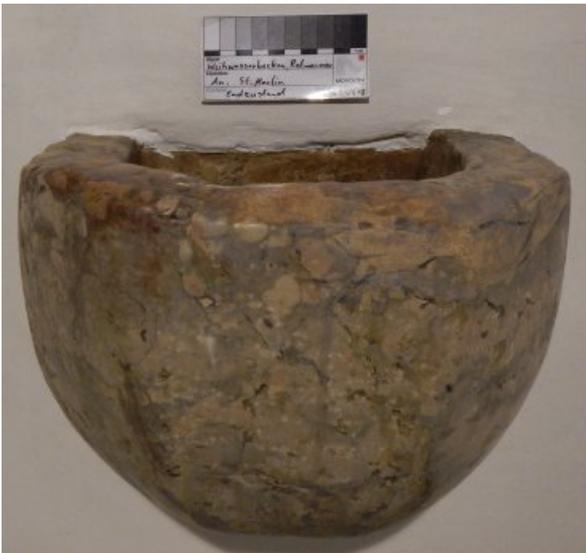
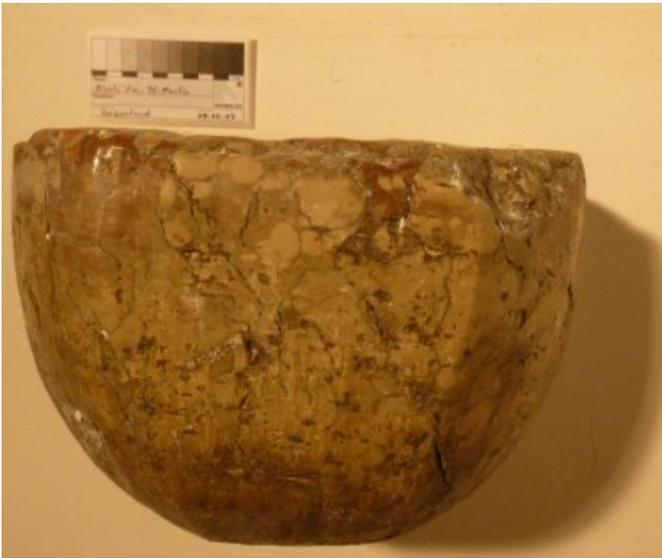
Weihwasserbecken aus Rotmarmor nach der Konservierung und Restaurierung.

Weihwasserbecken aus Rotmarmor vor der Konservierung und Restaurierung.

Weihwasserbecken aus "Rotmarmor":

- Reinigung, Entfernung Mörtelreste und Kalkablagerungen
- Rissinjektion (Epoxidharz), Ergänzung

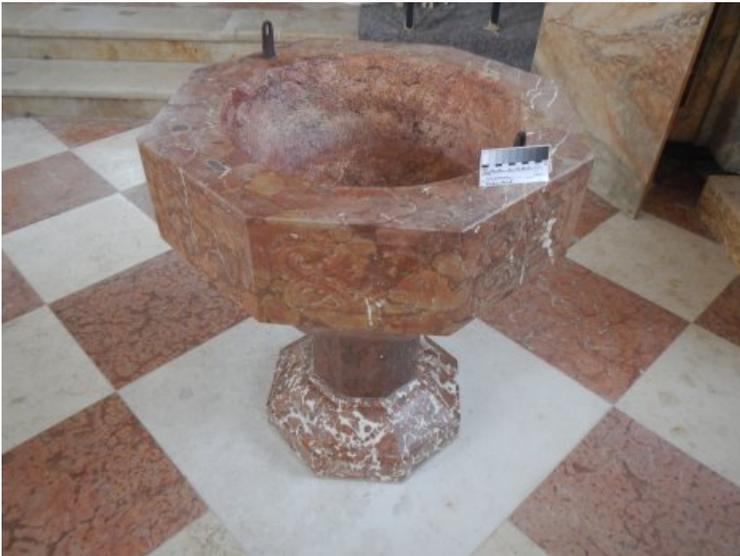
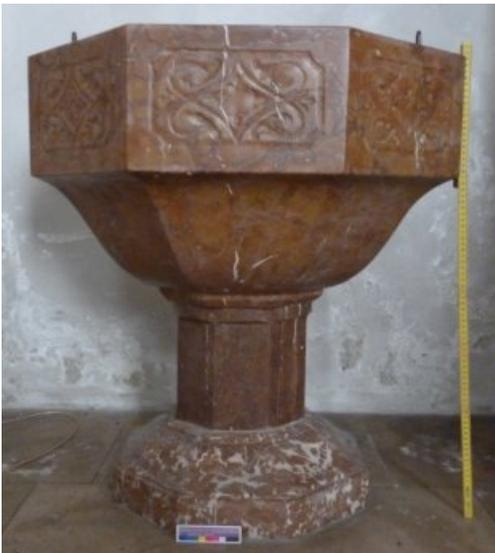
Der Taufstein nach der Konservierung und Restaurierung.

Der Taufstein vor der Umstellung, Konservierung und Restaurierung.

Taufstein:

- Trockenreinigung, Reduzierung der Kalkablagerungen
- Instandsetzung und Konservierung zwei Metallteile
- Ertüchtigung Alterergänzung, Risssschließung, Kittung
- Oberflächenbehandlung
- Abbau, Einlagern, Wiederversetzen

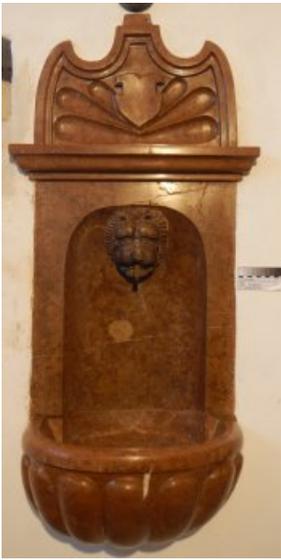
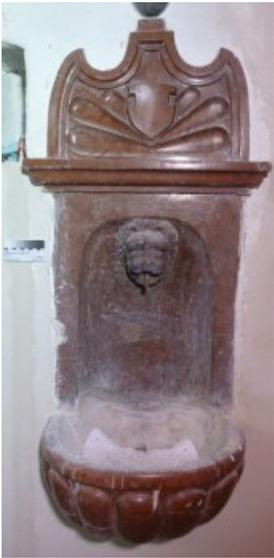
Lavabo nach der Konservierung und Restaurierung.

Lavabo vor der Konservierung und Restaurierung.

Lavabo:

- Reduzierung Farb-, Mörtelreste und Kalkablagerungen, Reinigung, Fugenfriegung
- Rissinjektion (Epoxidharz), Ergänzung
- Konservierung Metallteile
- Oberflächenbehandlung

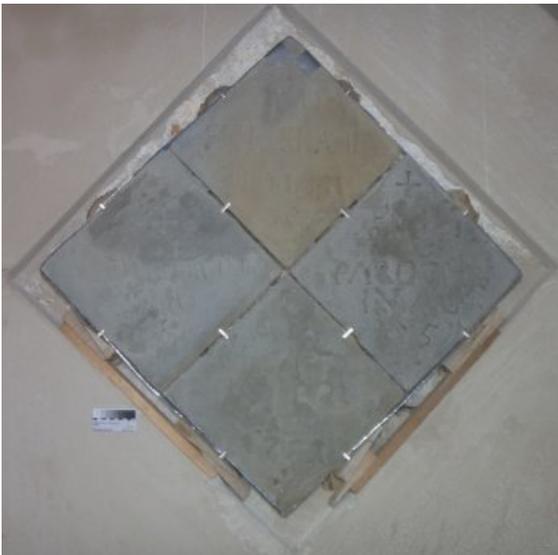
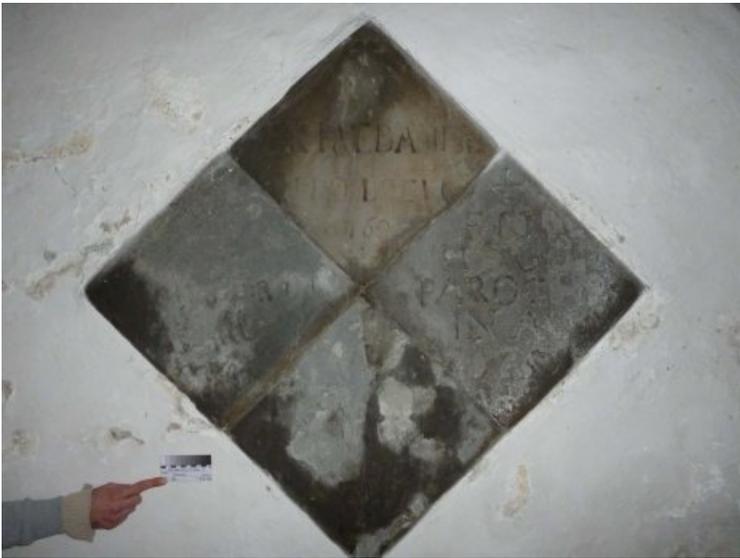
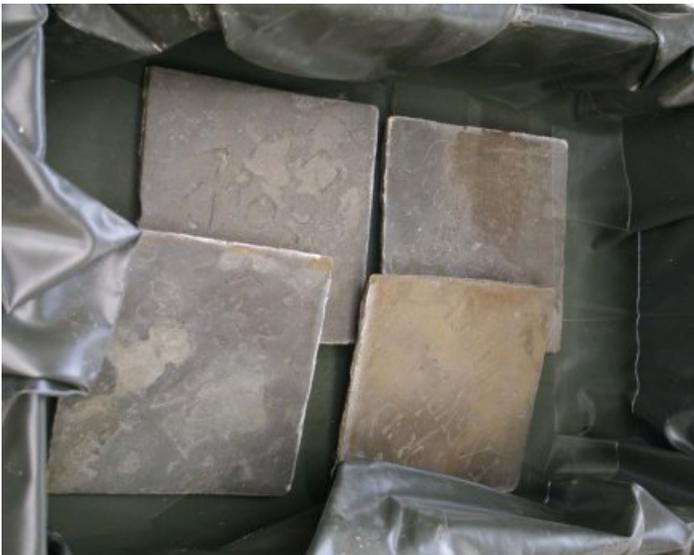
Das Epitaph nach der Konservierung und Restaurierung.

Das Epitaph vor der Konservierung und Restaurierung.

Das Epitaph nach dem Abbau.

Das Epitaph während der Salzreduzierung im Wasserbad.

Vierteiliges Epitaph (1751 / 1769):

- Ausbau
- Trockenreinigung
- Salzreduzierung im Wasserbad
- Konsolidierung
- Anböschung
- Wiedereinbau mit Ankern (ohne Kontakt zum Mauerwerk)
