REFERENZ

Wehrturm

Wappen
2023-2023

Im Mauerwerk des denkmalgeschützten Wehrturms ist ein dreiteiliges Terrakotta-Wappen eingelassen. Dieses wird im Zuge der Sanierung des Objektes ebenfalls restauriert und zu diesem Zweck ausgebaut.

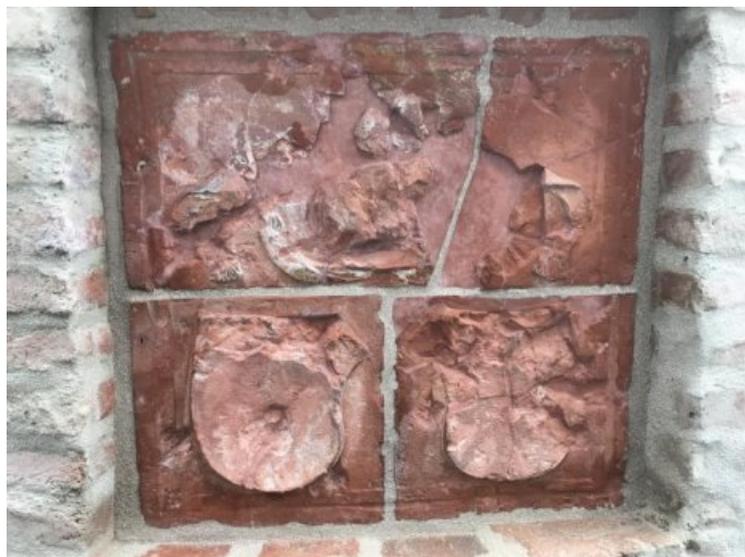
Ansicht des restaurierten und neu verfugten Terrakotta-Wappens.

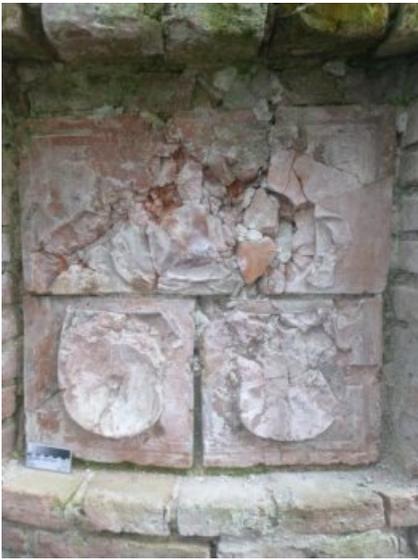
Die dreiteilige Wappentafel ist massiv geschädigt und kaum lesbar.

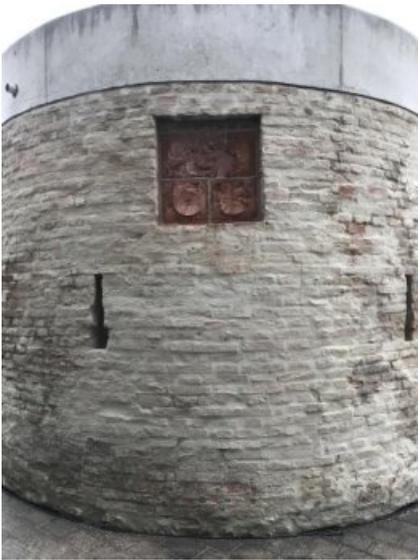
Das Wappen vervollständigt den Wehrturm hinsichtlich seines historischen Aussehens.

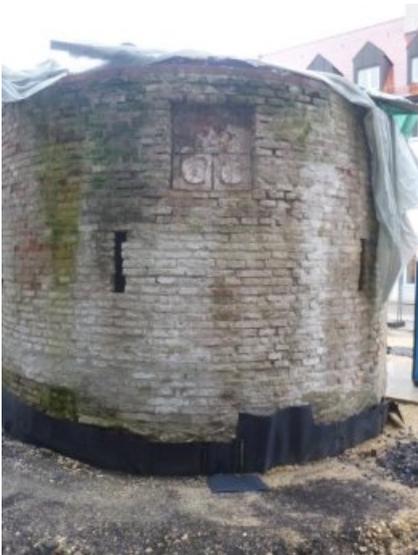
Wehrturm und Wappen sind stark verschmutzt und in ihrem Erscheinungsbild beeinträchtigt.

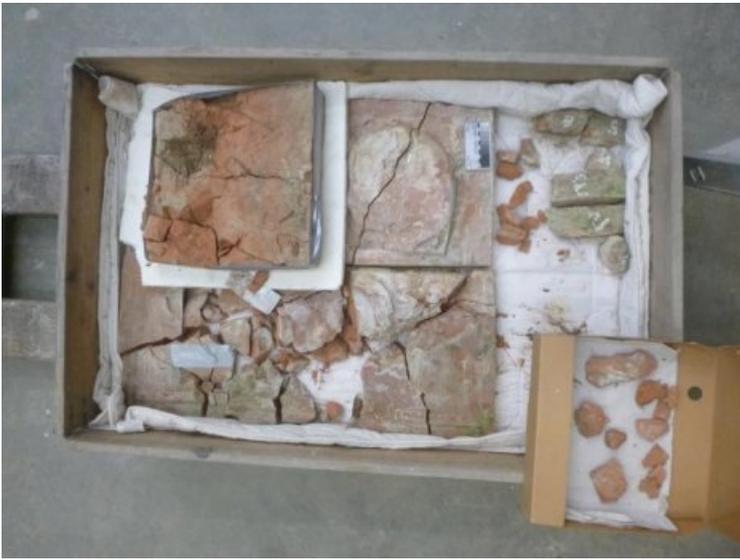
Nach Ausbau und gesichertem Transport werden die Fragmente sortiert.

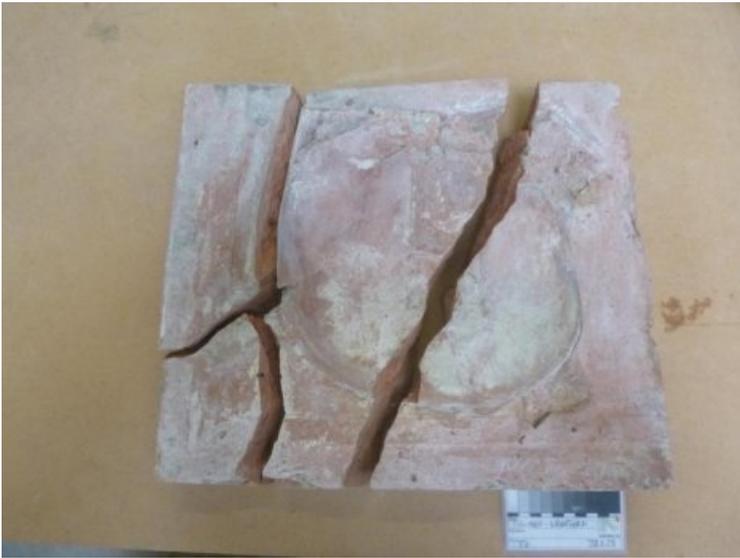
Einige Durchbrüche sind klar zuzuordnen und können nach der Reinigung zusammengesetzt werden.

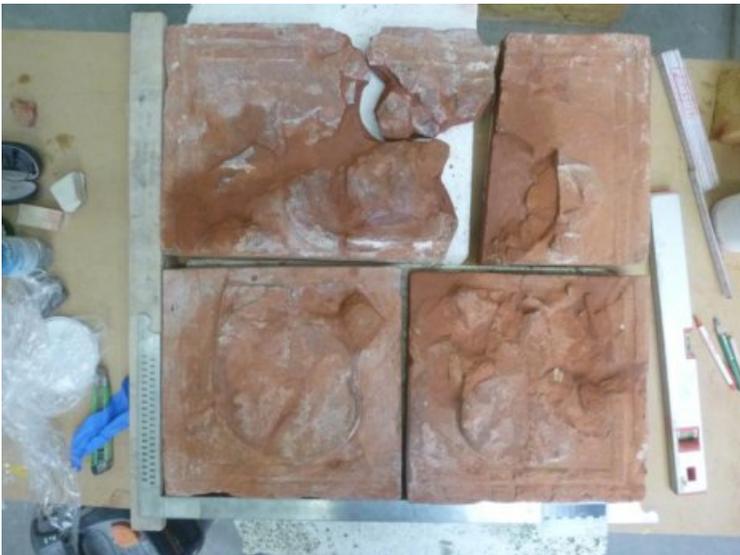
Die Formen des rekonstruierten Wappens können mit Ersatzmassen neutral ergänzt werden.

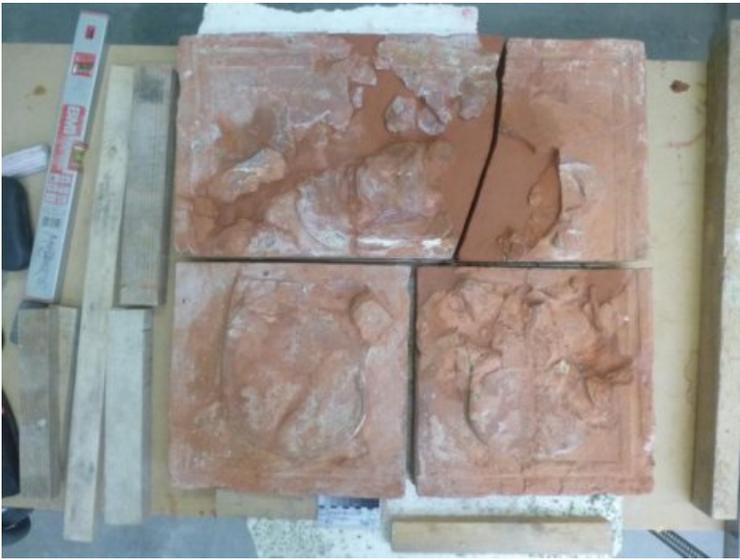
Nach Trocknung und Überarbeitung der ergänzten Bereiche ergibt sich ein ausgeglichenes Erscheinungsbild.
