REFERENZ

Luitpoldpark

Denkmal für König Maximilian II. Joseph von Bayern
2017-2017

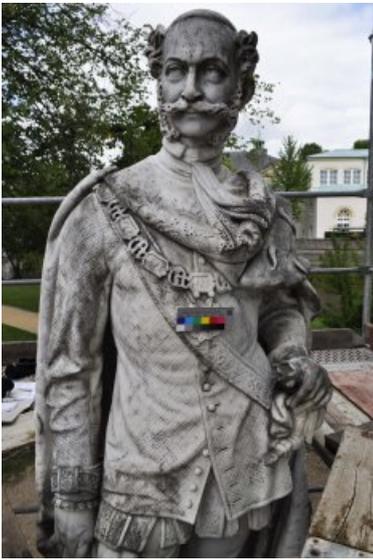
Denkmal für König Maximilian II. Joseph von Bayern aus Marmor nach der Restaurierung.

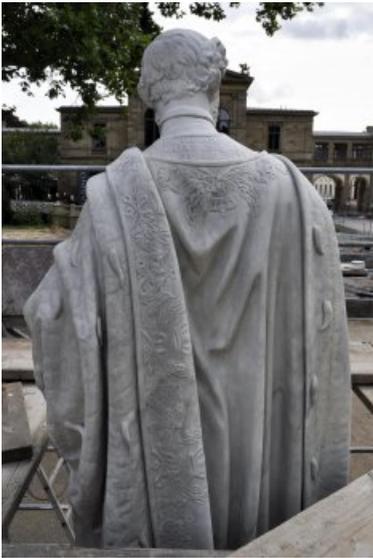
Denkmal für König Maximilian II. Joseph von Bayern aus Marmor vor der Restaurierung.

Die Restaurierung des Denkmals hatte das Ziel, die Substanz zu erhalten sowie die ästhetische Wirkung zu verbessern. Für die abschließende Schutzwachsbehandlung war es erforderlich, sämtliche Oberflächen von biogenem Bewuchs sowie sonstigem Schmutz zu reinigen.

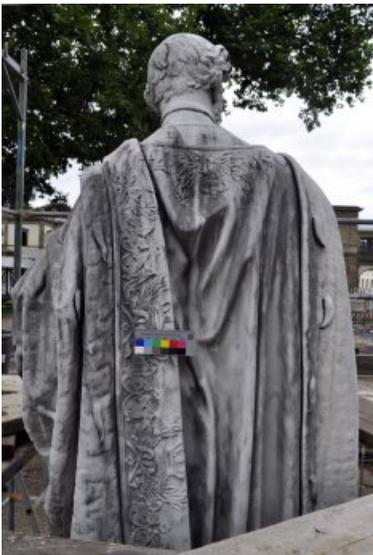
Die Rückseite nach der Restaurierung.

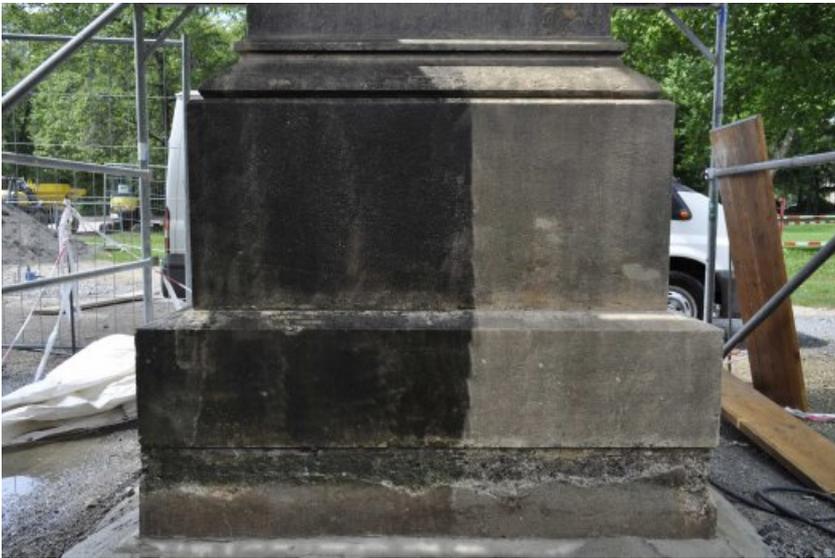
Die Rückseite vor der Restaurierung.

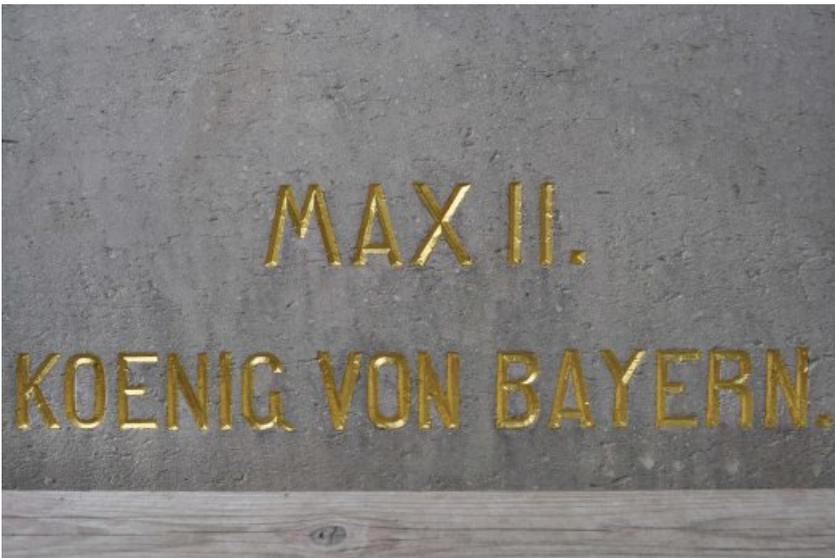
Der Sockel aus Untersberger Marmor während der Reinigung.

Vergoldete Sockelinschrift nach der Restaurierung.
