## REFERENZ

### Stadtpfarrkirche St. Martin, Kolumbarium

Bodenplatten und Natursteinmauerwerk, Innenraum  
2018-2018

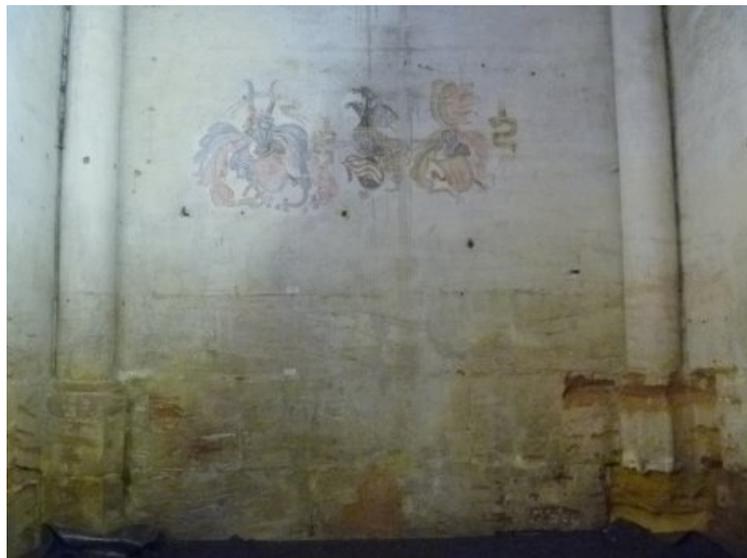
Unterhalb der heraldischen Malerei wurden im Sockel Proben des Fugenmörtels entnommen und untersucht.

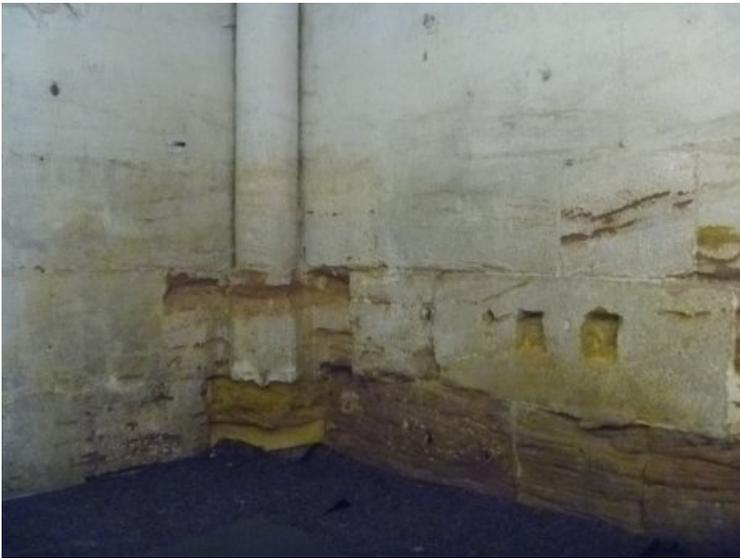
Durch Kristallisations- und Lösungsprozesse bauschädlicher Salze Schäden entstandene Schäden im Sockelbereich.

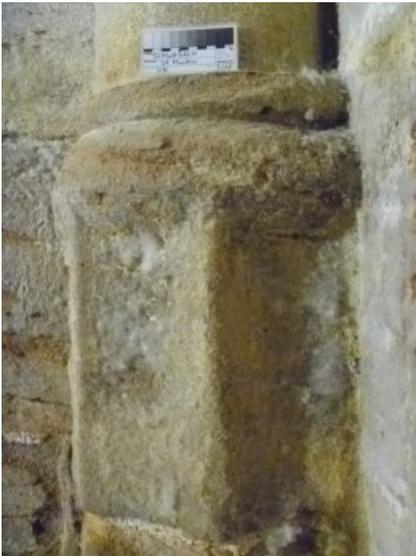
Detail von Salzausblühungen an der Basis des Halbsäule.
