REFERENZ

**Mietshaus Billiganlage**

Fassaden im Sockelbereich inklusive Portal  
2017-2018

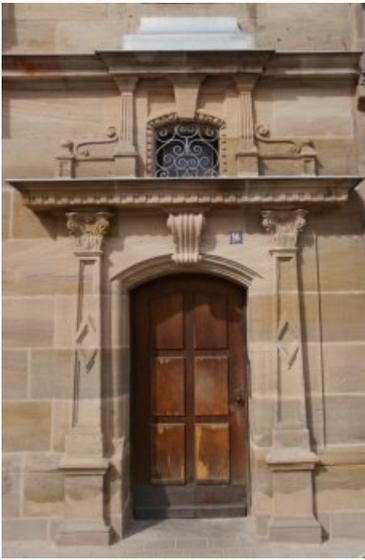
Das Portal nach der Restaurierung.

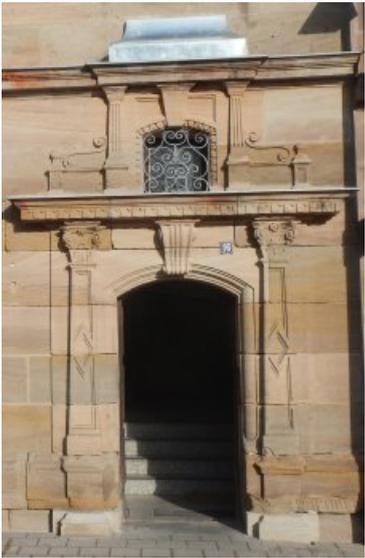
Das Portal während der Bearbeitung.

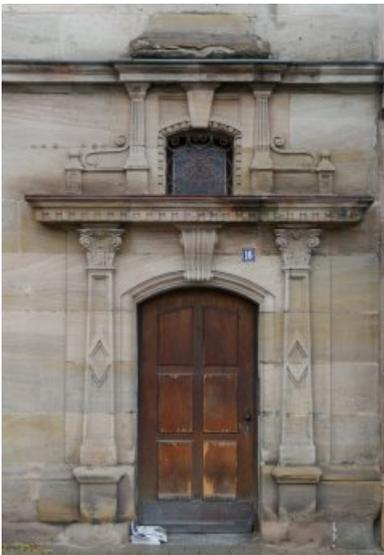
Das Portal vor der Bearbeitung.

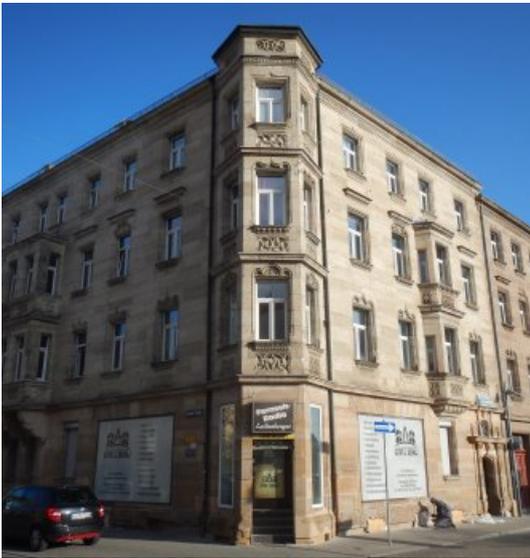
Das Sockelmauerwerk der Sandsteinfassade des Eckgebäudes zur Billiganlage und Vacher Straße in Fürth während der Restaurierung.

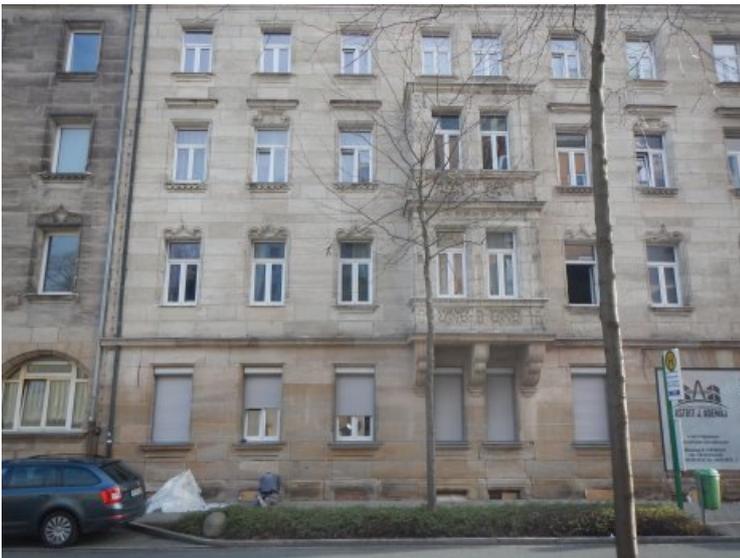
Das Sockelmauerwerk der Sandsteinfassade zur Vacher Straße während der Restaurierung.

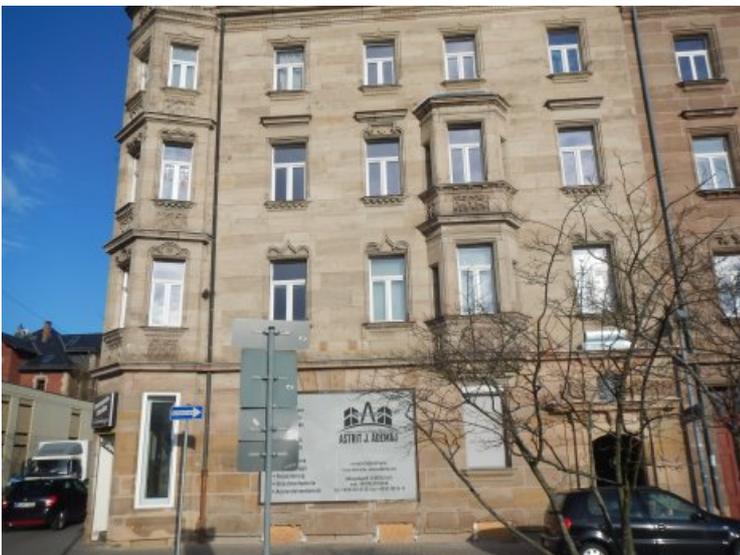
Das Sockelmauerwerk der Sandsteinfassade zur Billiganlage in Fürth während der Restaurierung.
