REFERENZ

Johannes-Scharrer-Gymnasium, Tetzeltgasse 20

Nordfassade
2015-2016

Das Ziel der Restaurierungsmaßnahme am Johannes-Scharrer-Gymnasium in Nürnberg war neben Unterbindung der Personengefährdung durch absturzgefährdete Giebelbauteile der Substanzerhalt bei gleichzeitiger Wiederherstellung eines einheitlichen Gesamtbildes.

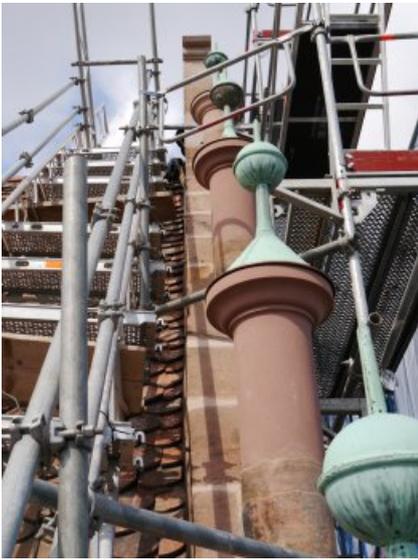
Nach dem Versetzen der Neuteile der fialähnlichen Aufsätzen auf den Giebelschrägen inklusive des Verdübelns dieser. Bauseits wurden die Hauben wiederbefestigt.

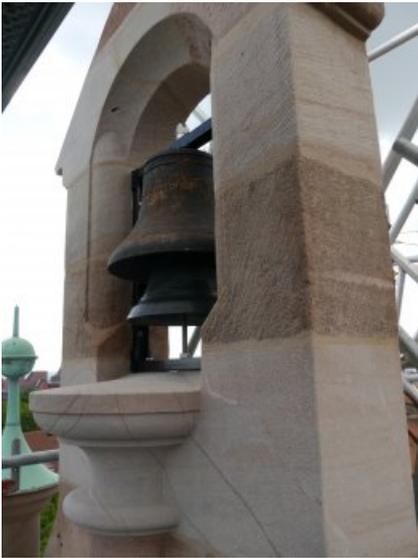
Nach Wiederaufbau des Glockenaufsatzes unter Verwendung von Bestandsmaterial und Einbau von Neuteilen.

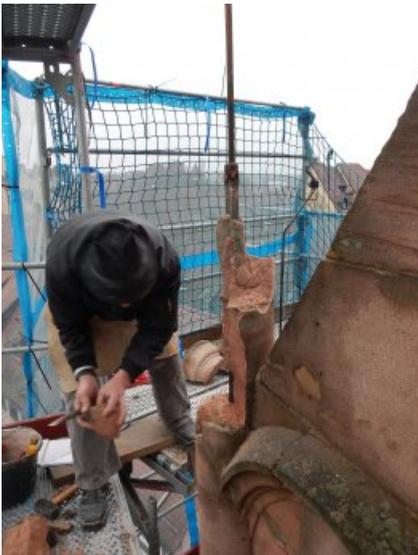
Beim Abbau eines stark entfestigten fialähnlichen Ausatzes.

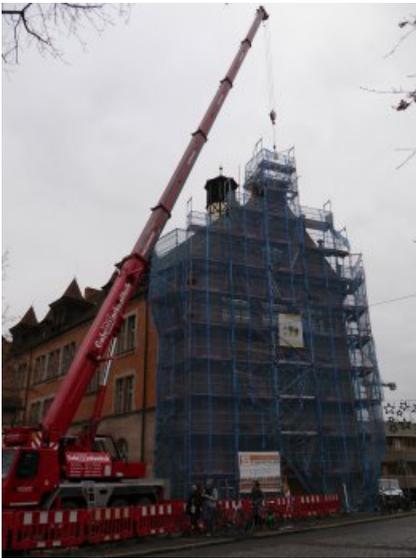
Beim Abbau des Glockenaufsatzes mit dem Teleskop-Autokran.

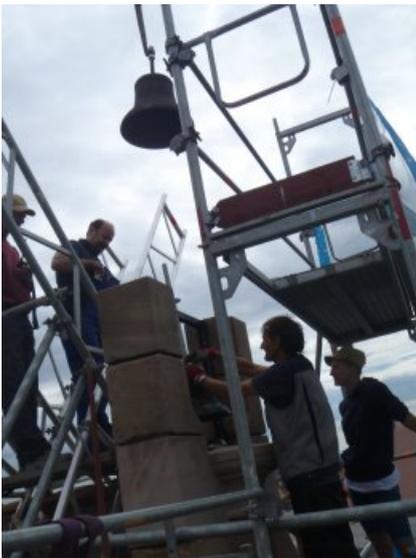
Beim Wiederversetzen der Glocken.

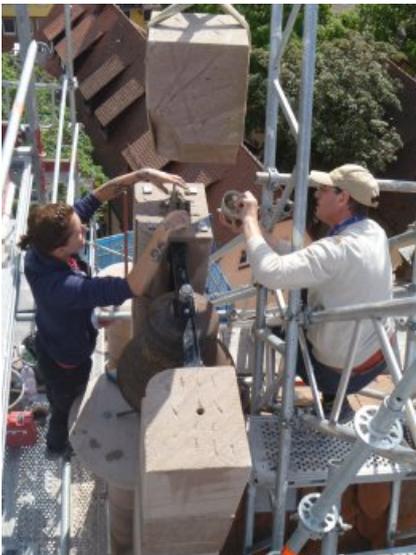
Beim Wiederversetzen wurden die Werksteine des Aufsatzes durch Dübel verbunden. Das Versetzen erfolgte mit dem Teleskop-Autokran.

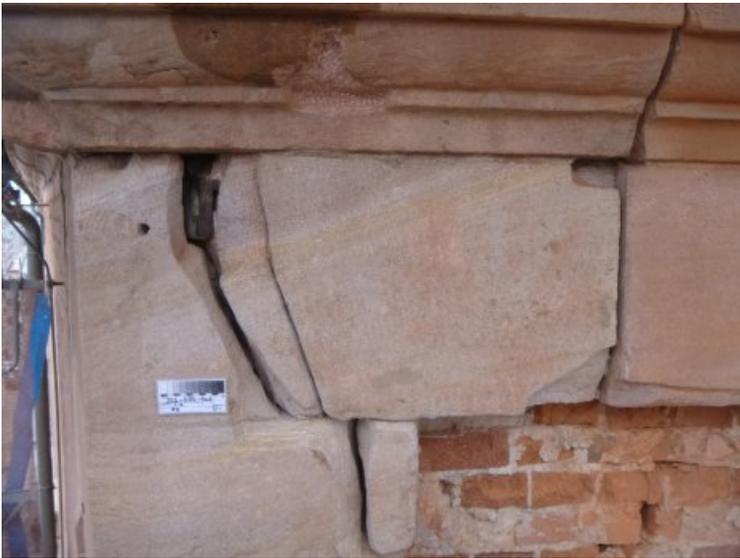
Da an der Nordostecke starke Schäden und Risse im Mauerwerk zu verzeichnen waren, wurden hier Neuteile eingebaut.

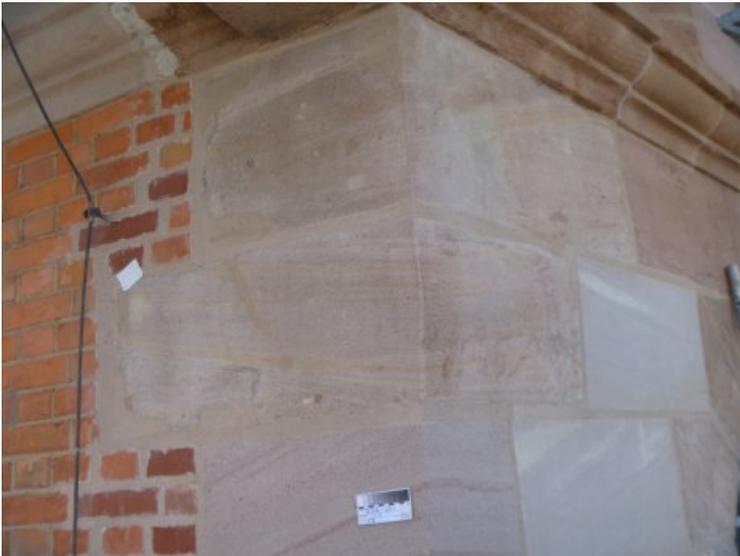
Nach der Restaurierung des oberen Teils der nordöstlichen Gebäudeecke.
