REFERENZ

Aussichtsturm

Fassade, Aussichtsplattform
2020-2021

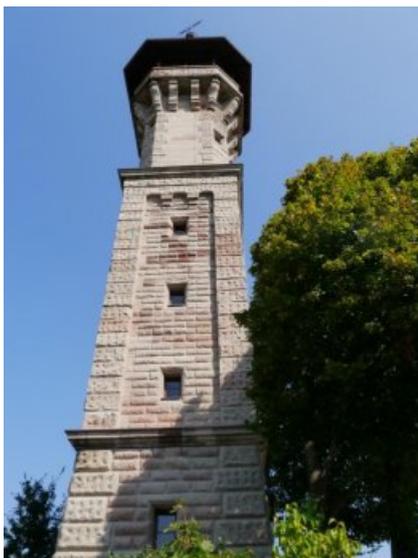
Der Aussichtsturm nach der
Restaurierung.

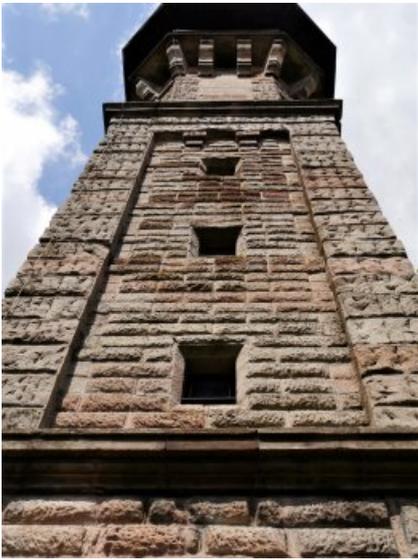
Vorzustand: Der Aussichtsturm im Zentrum der Stadt ragt mit einer Höhe von 37 Metern über Cadolzburg.

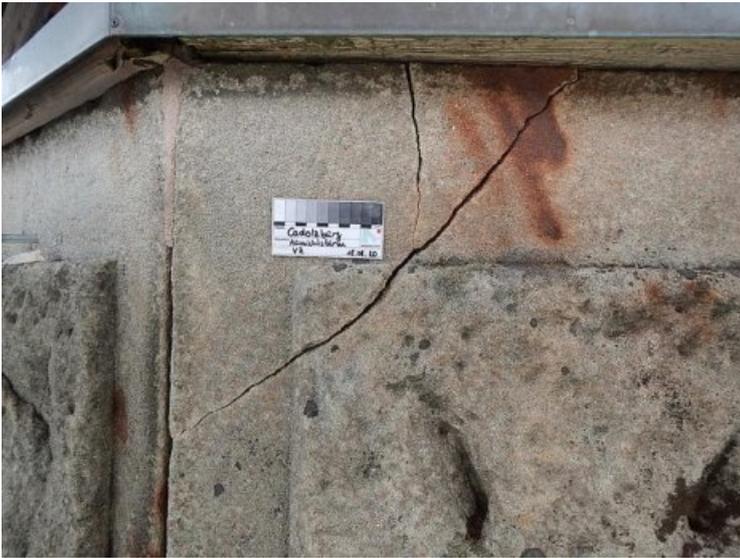
Die Natursteinoberfläche ist verfärbt und mitunter von tiefen Rissen durchzogen, auch das Fugenbild ist schadhaf.

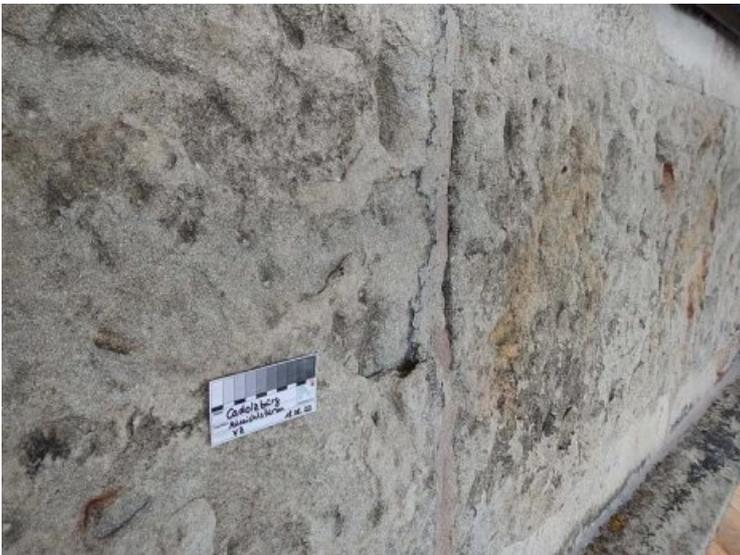
Die Sandsteinquader sind teilweise stark reduziert und weisen entfestigte Bereiche auf.

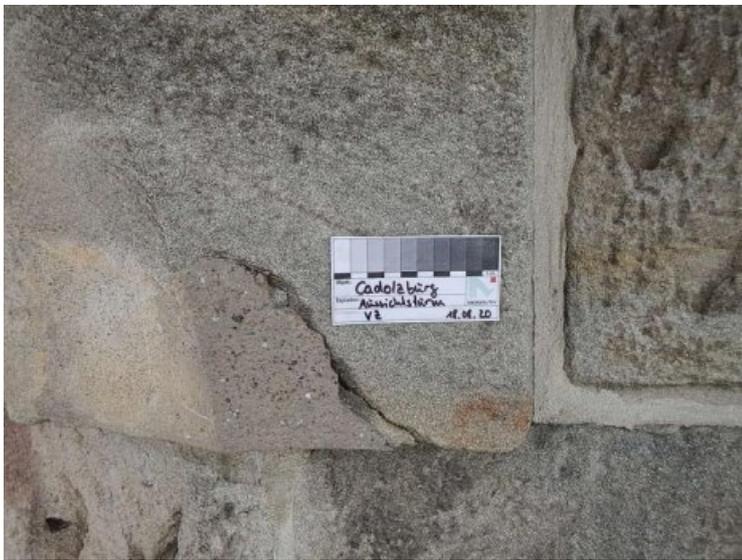
Alterergänzungen aus Zement sind häufig visuell und technisch nicht ansprechend.
