REFERENZ

Beim Liershof 3

Mauer mit Torbogen
2016-2016

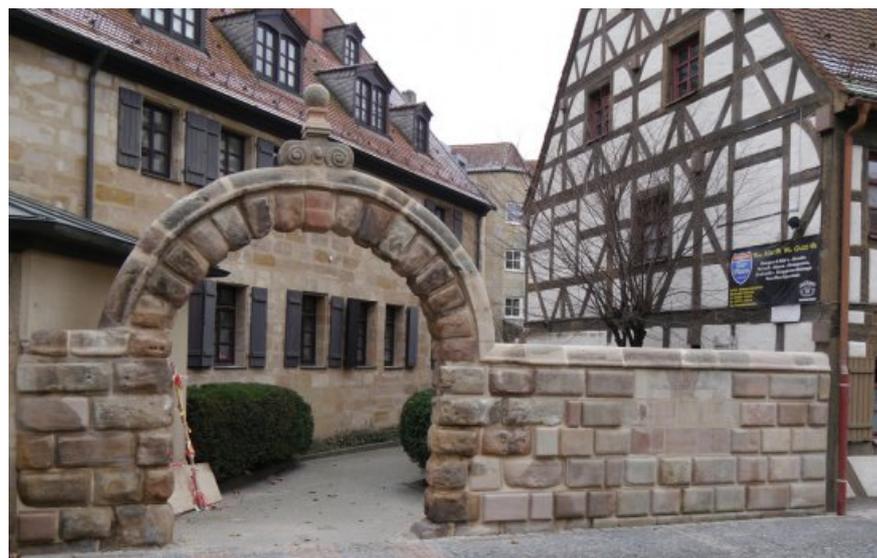
Mauer und Torbogen nach der Restaurierung.

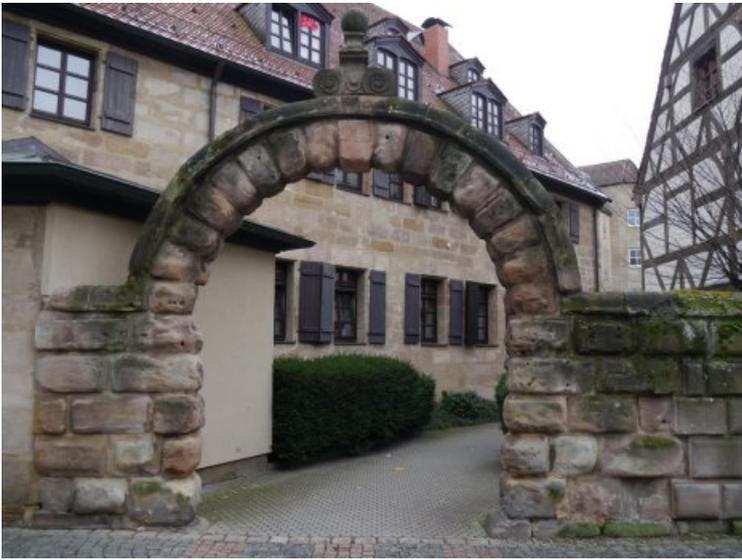
Mauer und Torbogen vor der Restaurierung.

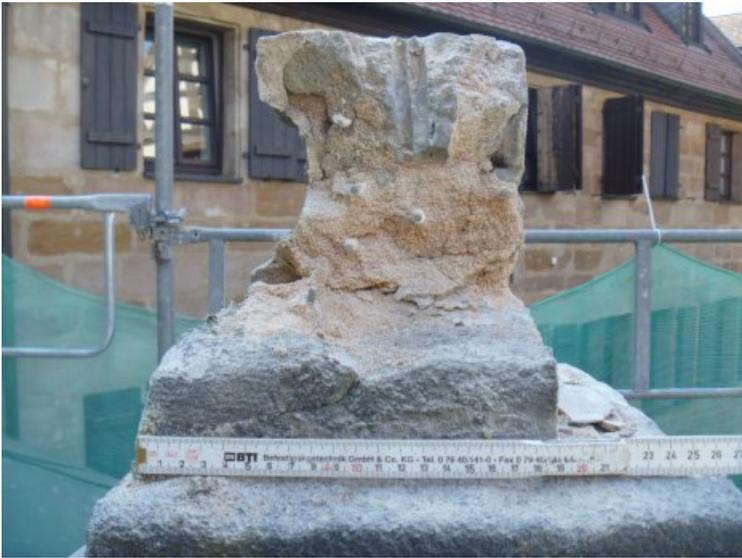
Die Torbogenbekrönung ist stark reduziert.

Das Profilstück der Torbogenbekrönung wurde durch ein Neuteil ausgetauscht.
