REFERENZ

Ehem. Wasserschloss

Bodenplatten
2017-2017

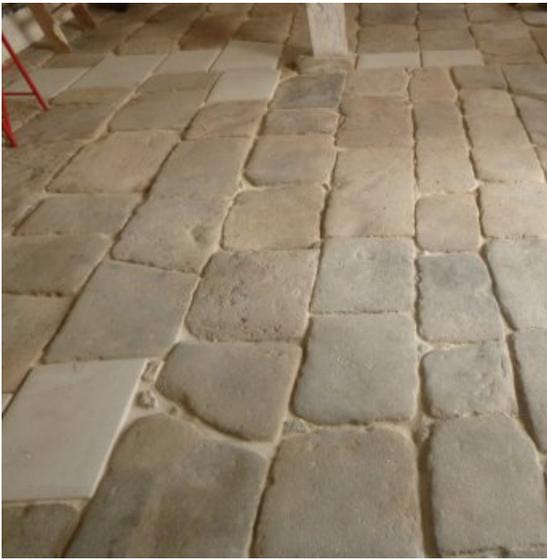
Bodenbelag in der Remise nach der Restaurierung.

- Absaugen
- Reinigen
- Entfernen Farbreste
- Ergänzen
- Entfernen Mörtelplomben
- Liefern neuer Bodenplatten
- Verlegen von Bodenplatten
- Anarbeiten der Neuteile an Bestand
- Fugensanierung
- Dokumentation

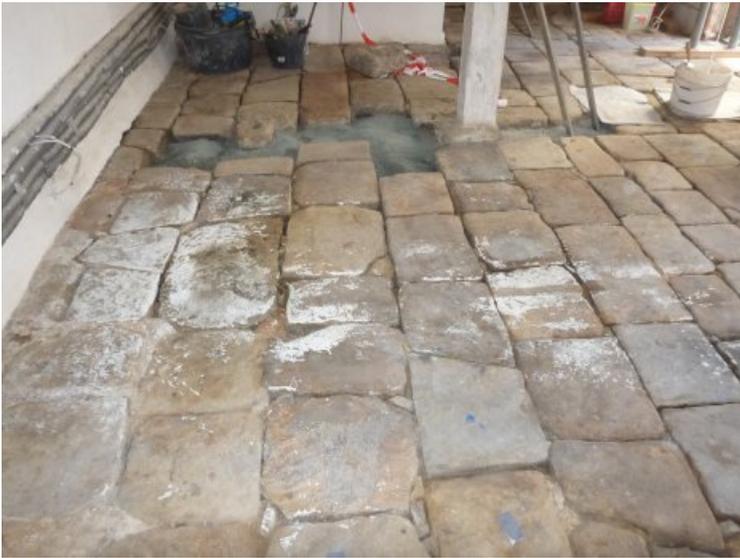
Bodenbelag in der Remise während der Restaurierung.

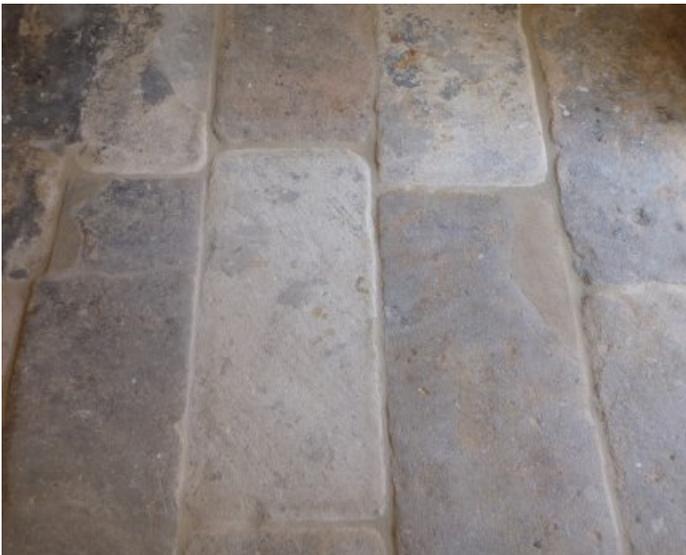
Der Bodenbelag im Eingangsbereich nach der Restaurierung.

- Reinigen
- Ergänzen
- Verlegen von Bodenplatten
- Anarbeiten von Neuteilen an Bestand
- Fugensanierung
- Dokumentation

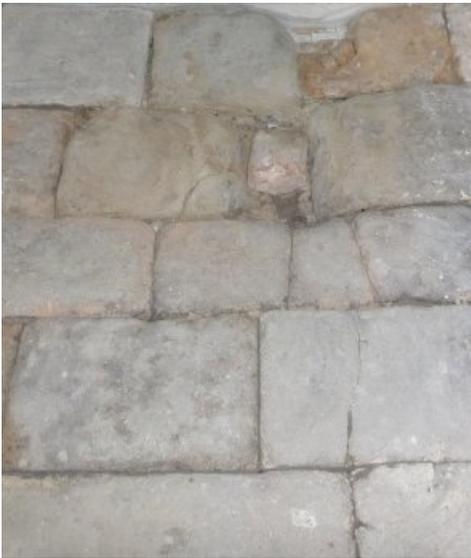
Der Bodenbelag im Eingangsbereich vor der Restaurierung.

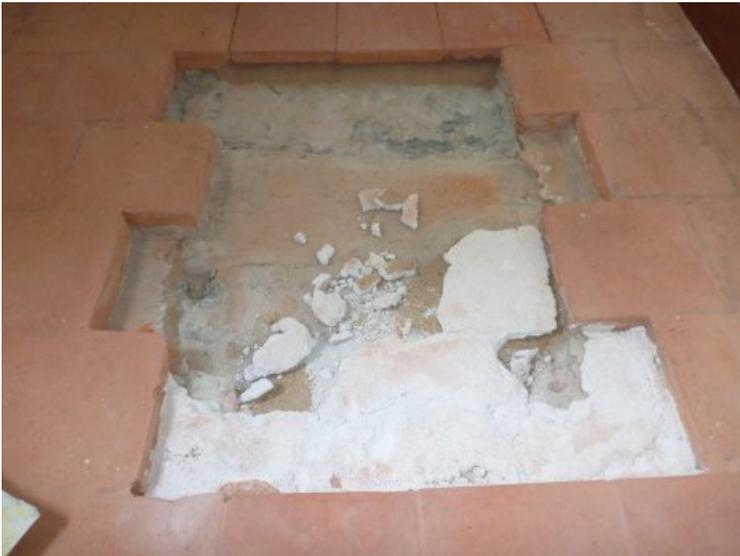
Beim Aufheben der Bodenplatten aus Terrakotta im Flur zeigte sich, dass sich darunter loser Mörtel, Sand und Holzbalken befinden.

- Aufnehmen loser Platten
- Aufnehmen Unterbau
- Verlegen Platten
- Fugensanierung
- Dokumentation

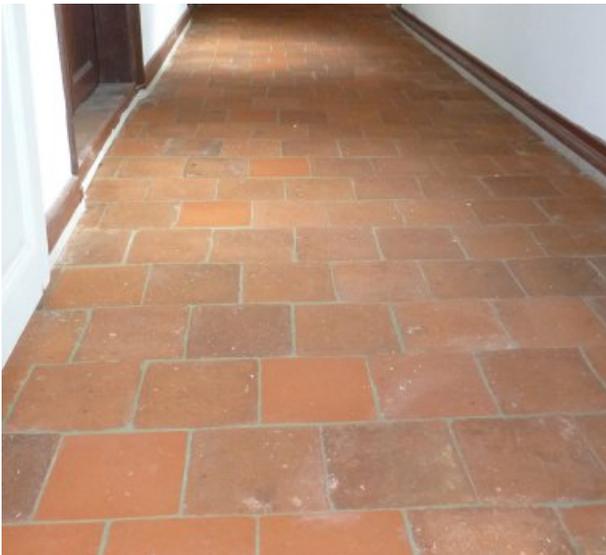
Der Bodenbelag aus Terrakottaplatten nach dem Wiederverlegen.
