REFERENZ

Tiergärtnerstorbrücke

Steinfeiler und Widerlager
2019-2019

Bei der Tiergärtnerstorbrücke in Nürnberg handelt es sich um eine auf vier Pfeilern aus Sandsteinquadern errichtete Steinbrücke aus dem 16. Jahrhundert.

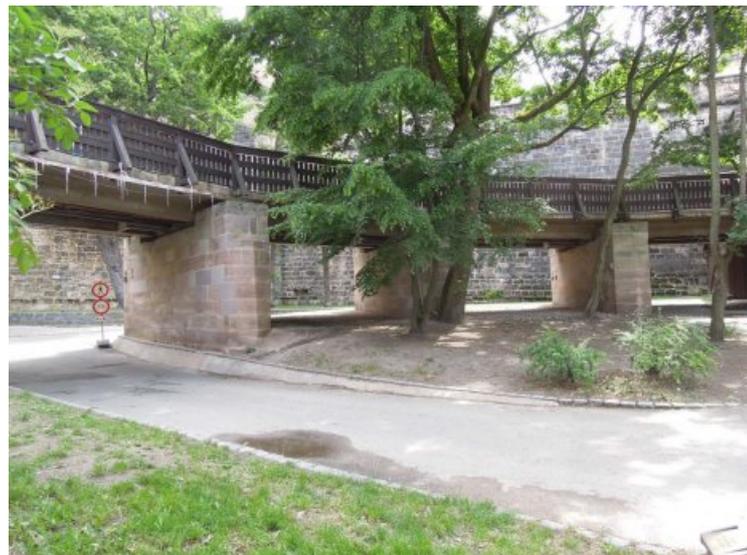
Gesamtansicht der Tiergärtnerstorbrücke nach der Maßnahme.

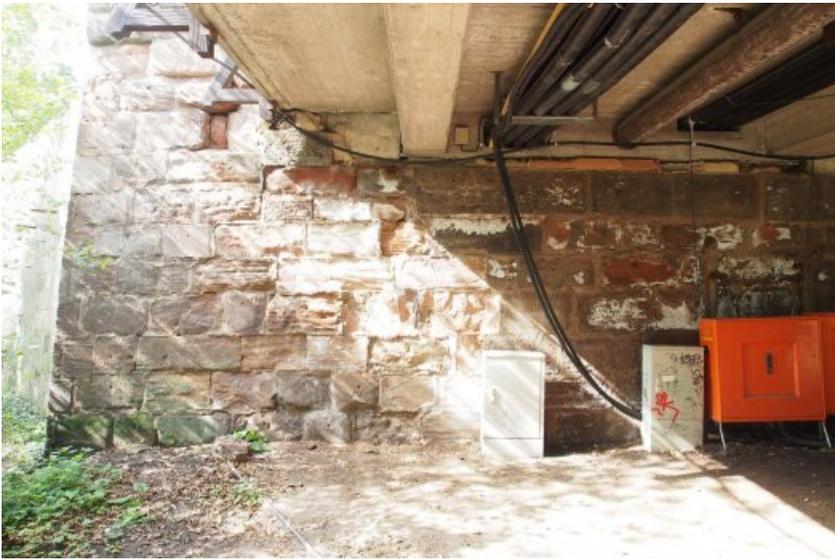
Verwitterung und Salzbelastung führten zu entfestigten Sandsteinbereichen mit stark reduzierten Werksteinen.

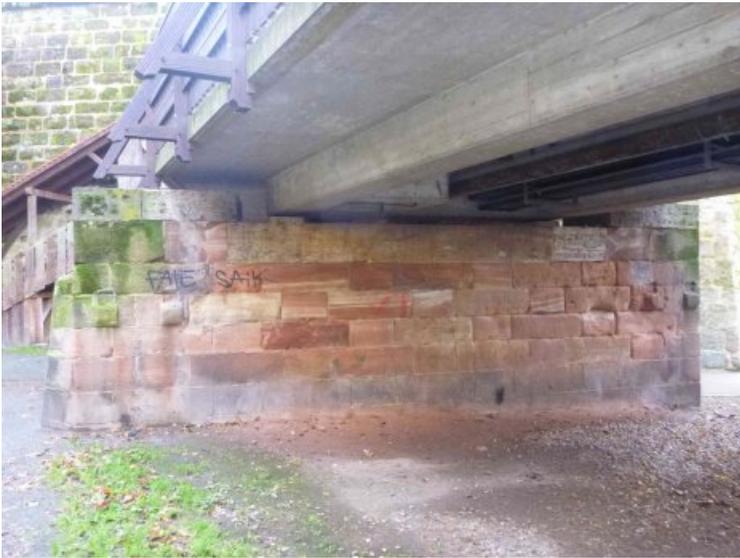
Vor der Reinigung sind der biogene Bewuch sowie Graffiti sichtbar. Durch Verwitterung und Salzbelastung geschädigtes Mauerwerk vor der Überarbeitung.

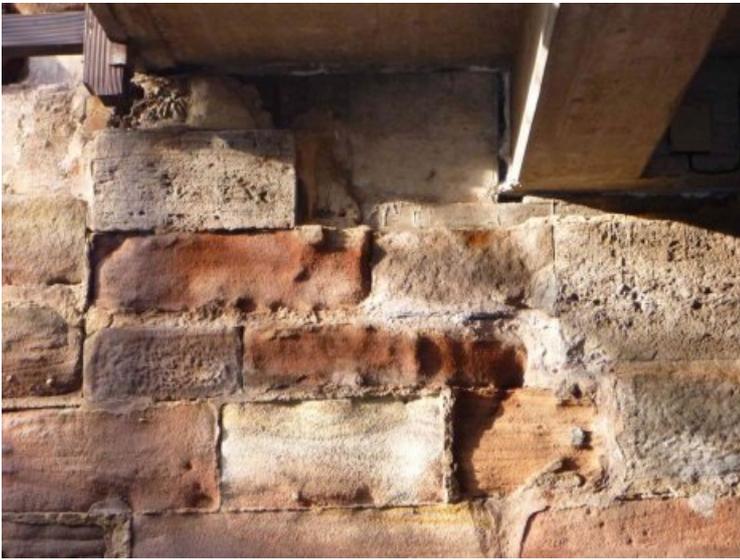
Detail von stark verwitterten Werksteinen mit entfestigten Sandsteinbereichen sowie Kantenverlust.
