REFERENZ

Sandsteinrelief Johann M. Kaeser

2015-2015

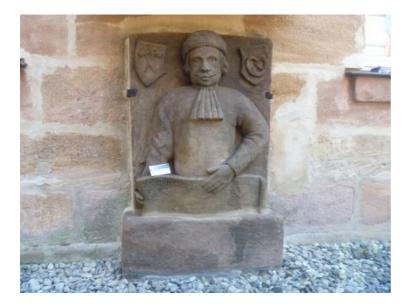
Das Sandsteinrelief J. M. Kaeser nach der Konservierung und Restaurierung

- Kompressensalzreduzierung mit Vor- und Nachuntersuchung
- Vorfestigung
- Reinigung
- Schalen- und Risssicherung
- Vernadelung von Gesteinsteilen
- Erneuerung defekter Altergänzungen
- Ergänzen von Fehlstellen
- Retusche von Ergänzungen
- Schlämmen rauer Oberflächen
- Instandsetzung von Metallklammern
- Nachfestigung mit Kieselsäureester

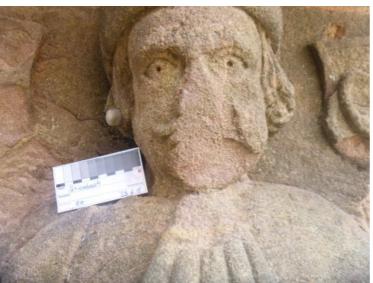
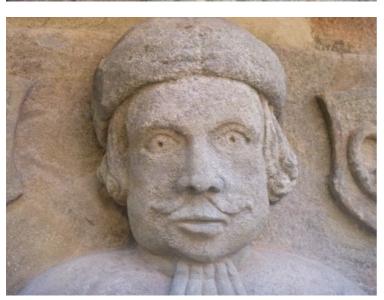
Im Vorzustand weist das Relief biogenen Bewuchs, Schäden durch Salze, Risse, Fehlstellen sowie defekte Altergänzungen und Fugen auf.

Um den gerade in den identitätstiftenden Bereichen, wie das Gesicht, vorliegenden Materialverlust in seiner Aussagekraft zu mindern, wurden Fehlstellen rekonstruierend geschlossen.

Die Rekonstruktion erfolgte anhand von Photographien der 60er Jahre des vergangenen Jahrhunderts.

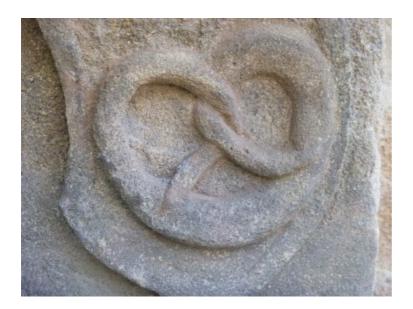
Rekonstruktion des Berufsymbols.
