REFERENZ

**Gemeindehaus der Ev.-Luth.-Kirchengemeinde St. Laurentius**

Außenfassaden  
2016-2017

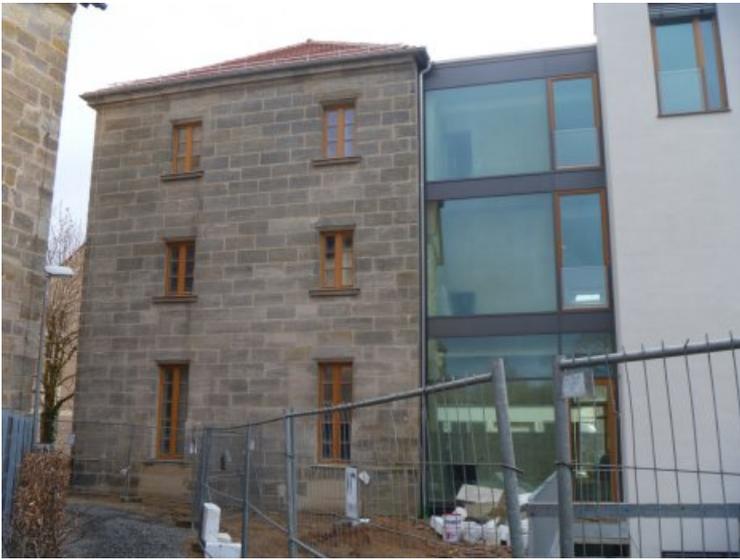
Nach Abschluss der Maßnahme. Die Restaurierung erfolgte am vorderen Teil des Gebäudes, der erhalten wurde.

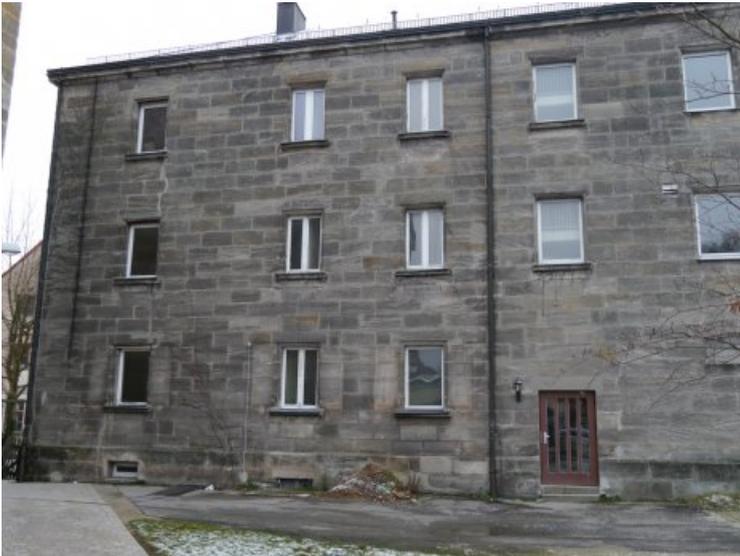
Die Westseite des Gemeindehauses vor der Restaurierung.

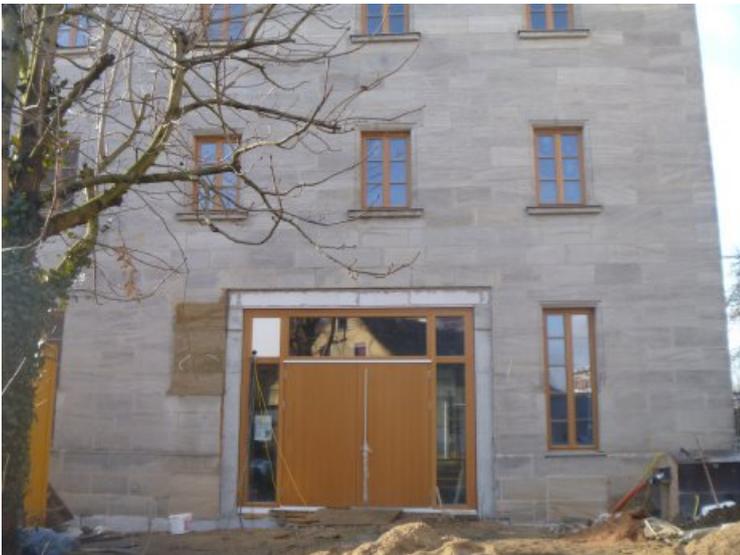
Die Nordfassade kurz vor Abschluss der Maßnahme. Eine Tür wurde eingebaut, Fensteröffnungen erweitert und eine Fensteröffnung geschlossen. Neuteile und Fugen haben hier eine dunklere Farbigekeit, da sie noch nass sind.

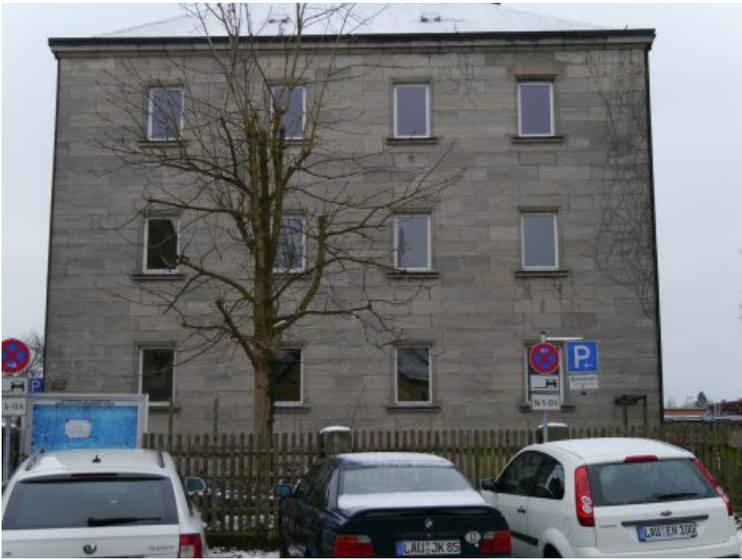
Die Nordseite des Gemeindehauses vor der Maßnahme.

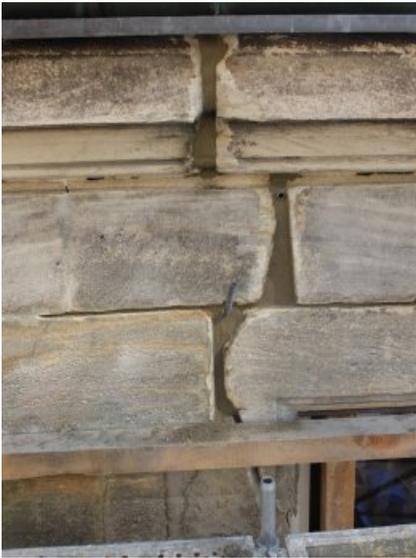
Aufgrund von Veränderungen der Gebäudestatik entstandene tiefe Fugen wurden vorverfügt. Zum Verpressen wurden Packer in den Vorverfugungsmörtel eingesetzt.

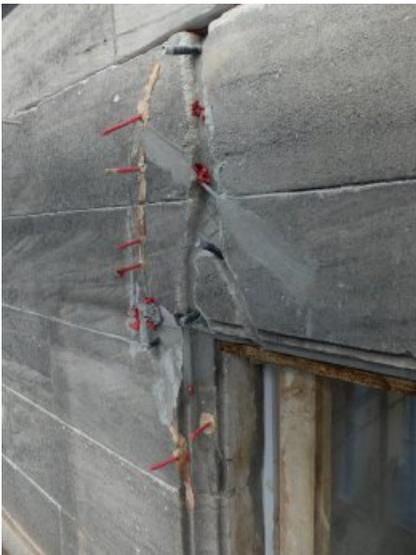
Durch statische Veränderung entstandene Risse in Werksteinen wurden mit Kunstharz injiziert. Dazu wurde der Riss temporär mit Ton abgedichtet.

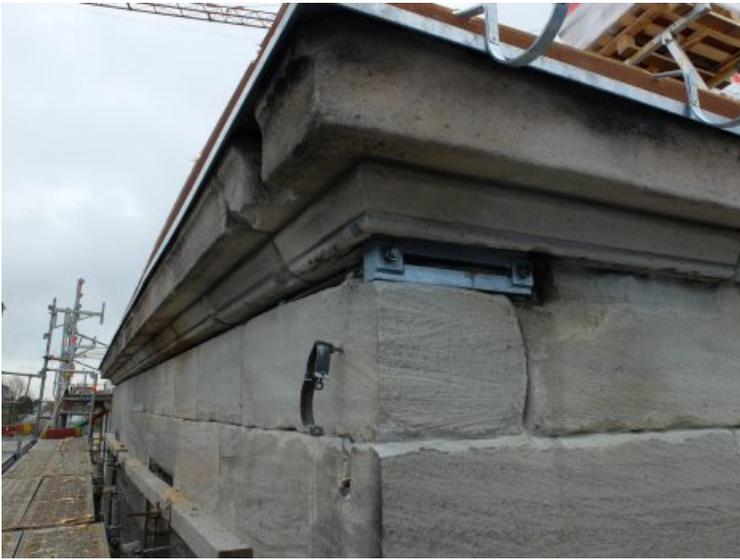
Zur Stabilisierung des Gebäudes wurden Doppel-Zuganker in die Mauerkrone auf der Ost- und Westseite eingebaut.

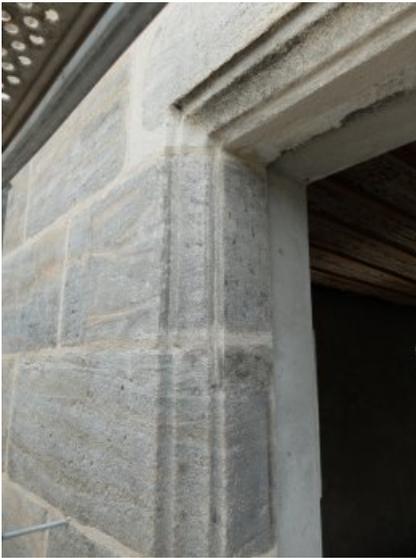
Zur Herstellung eines harmonischen Gesamtbildes wurden Ergänzungen retuschiert.
