**Ehem. Waisenhaus (gestiftet von Lukas Kern), jetzt  
Kinderheim**

Steinerne Ausstattungsgegenstände in der Kapelle  
2017-2017

Die Kapelle wurde beim Hochwasser im Juni 2013 ca. 3,50 m hoch überflutet.  
Nachdem im Jahr die 2016 die Renovierung der Raumschale abgeschlossen worden  
war, konnten nun die steinernen Ausstattungsgegenstände konserviert und  
restauriert werden. Das Ziel der Maßnahme war der Substanzerhalt unter  
Wiederherstellung eines einheitlichen Gesamtbildes.

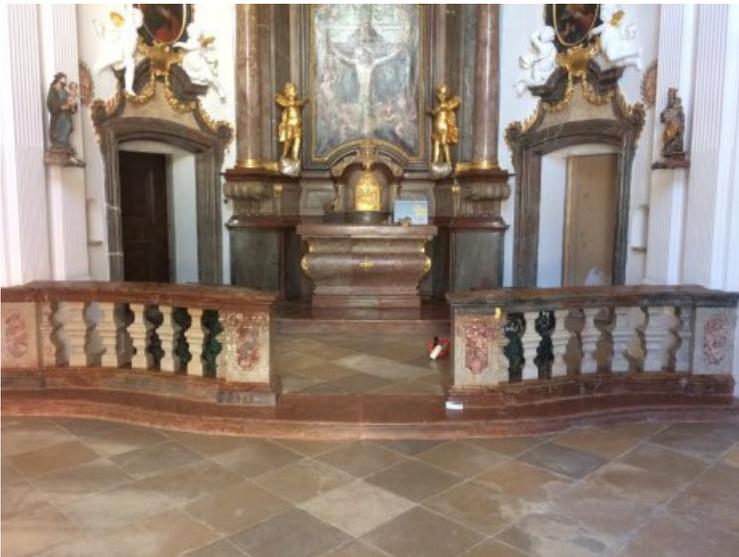
Die steinerne Ausstattung der Kapelle nach der Restaurierung.

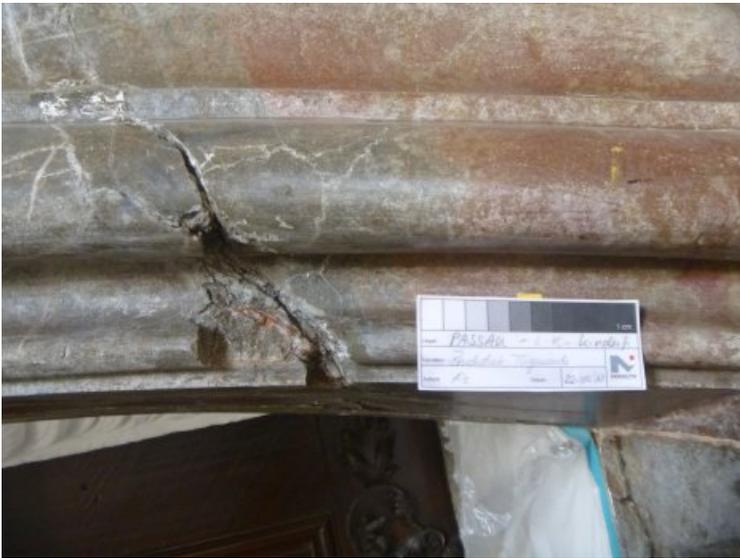
Der Türsturz wies im Vorzustand einen Riss auf.

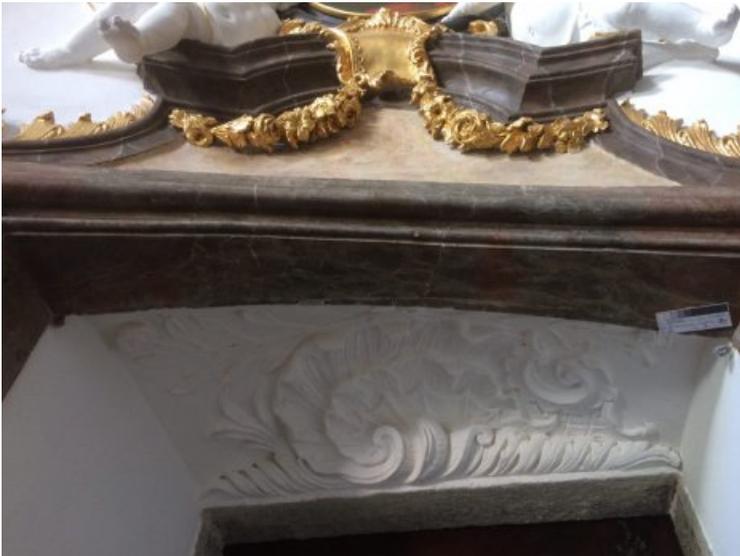
Der Fenstersturz nach der Restaurierung und Konservierung.

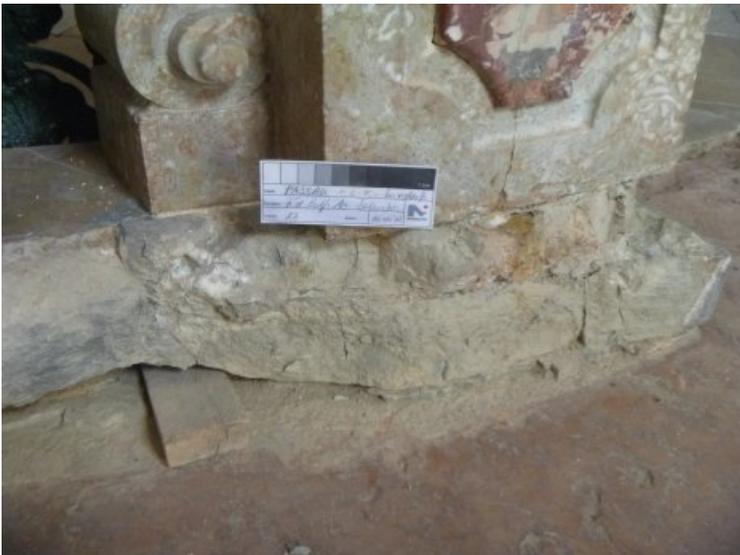
Der Sockel der Balustrade vor der Restaurierung.

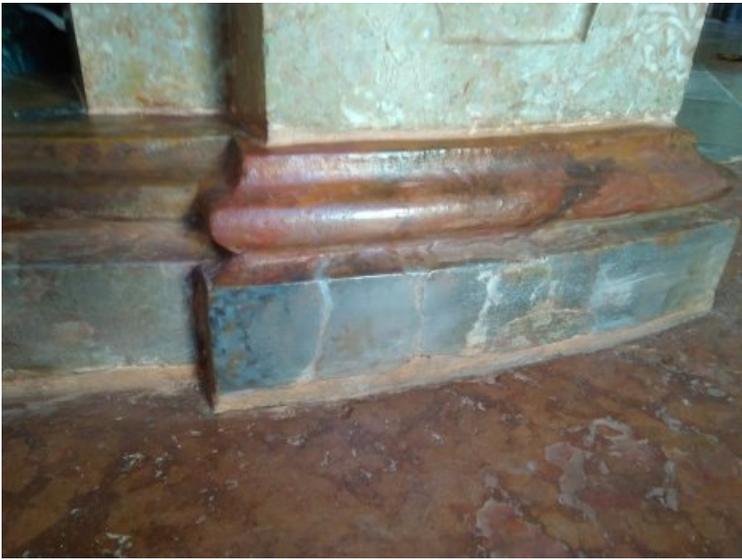
Der Sockel der Balustrade nach der Restaurierung.
