Schloss Seehof - Kaskade

Kaskade und Figurengruppen
2021-2023

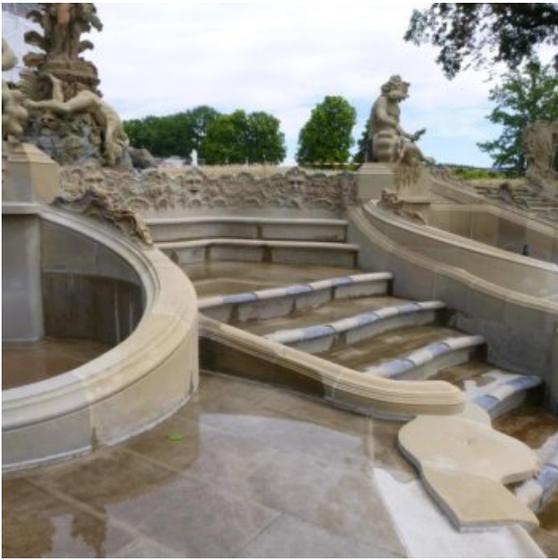
Endzustand der Fassade, die Wasserspiele sind wieder in Betrieb

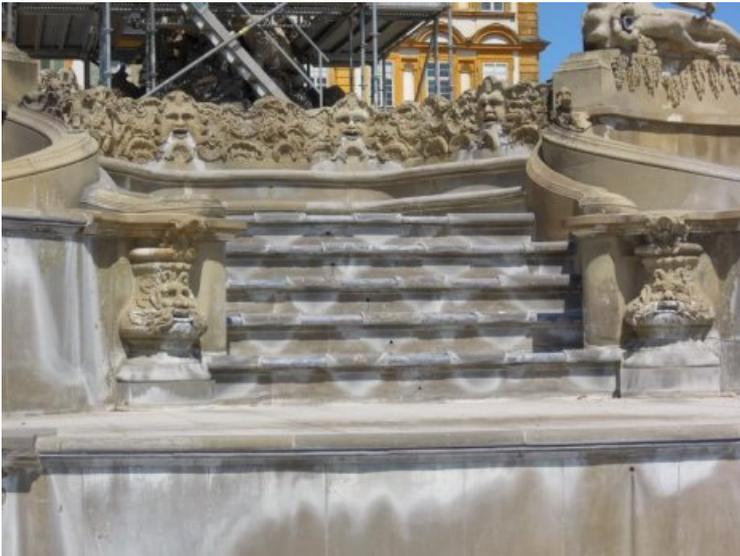
Vor der Restaurierung weisen die Wassertreppen enorme Kalksinterkrusten auf

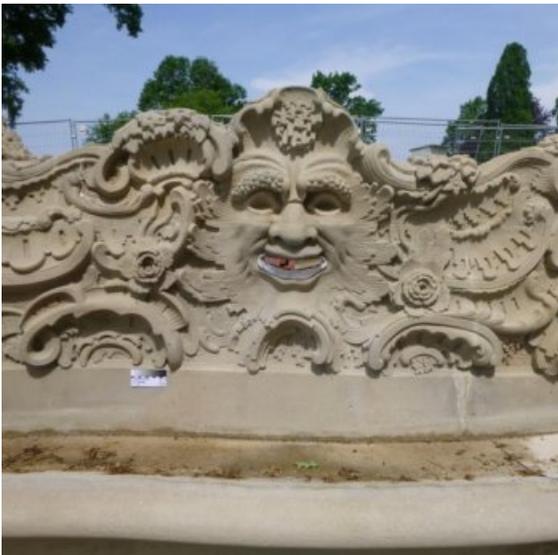
Gestaltendes Maskaron

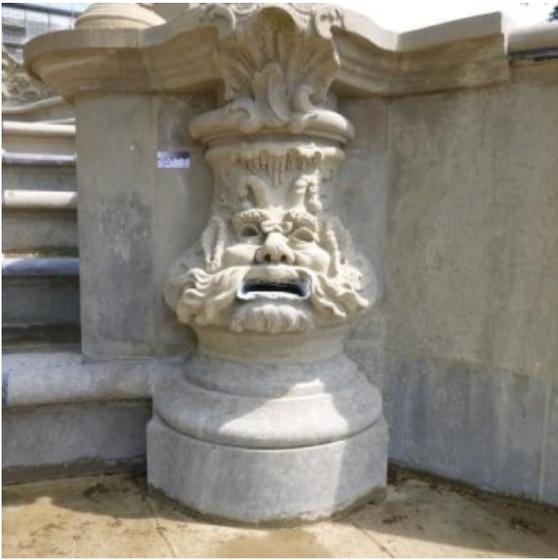
Einer der Wasserspeier

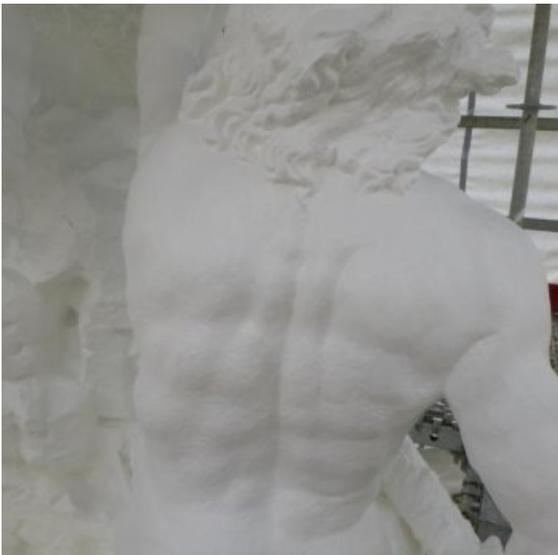
Neugefasste Skulptur
