REFERENZ

Friedhof

Kriegerdenkmal
2022-2022

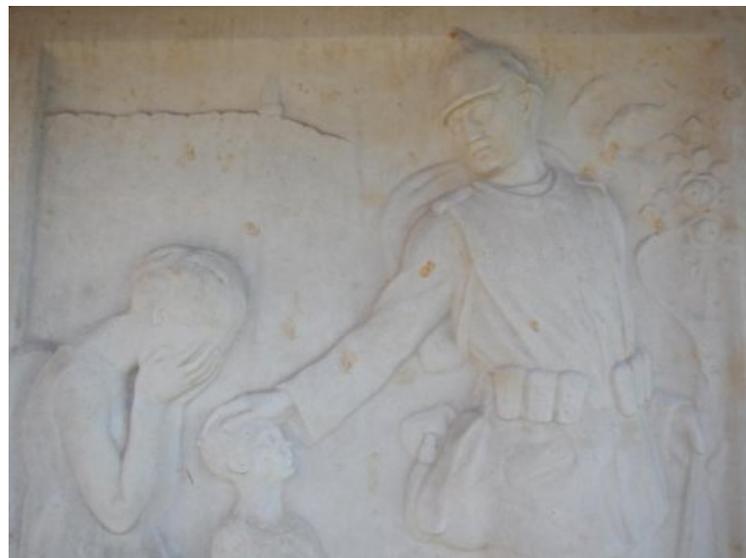
Das Halbreliëf stellt die Abschiedsszene eines Soldaten und seiner Familie dar.

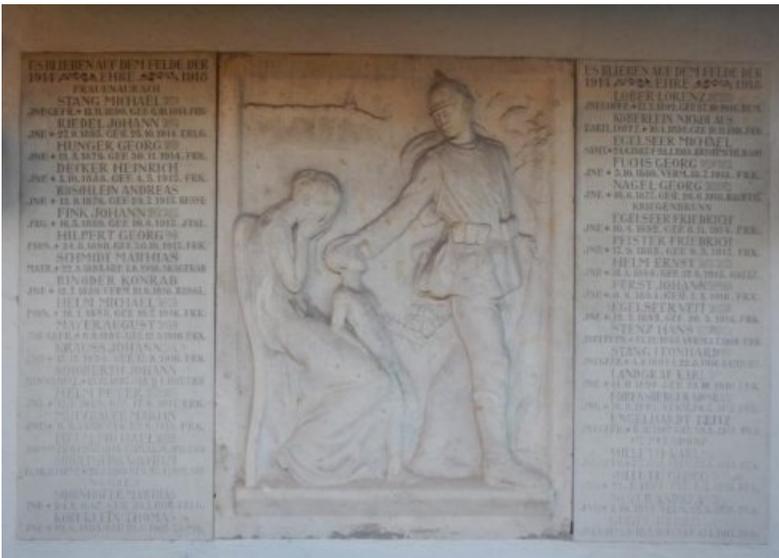
Vorzustand: starke Verschmutzung, geringe Lesbarkeit der Inschriften in den unteren Bereichen, Fehlstellen

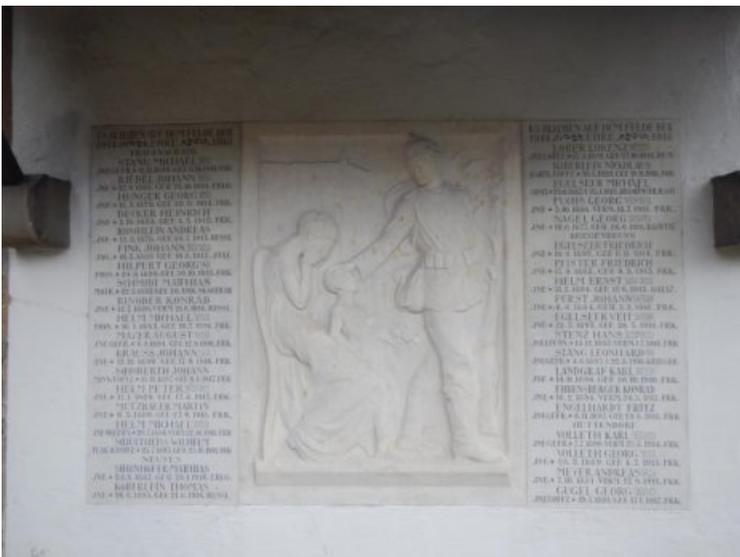
Endzustand: harmonischer Gesamteindruck und wiederhergestellte Lesbarkeit

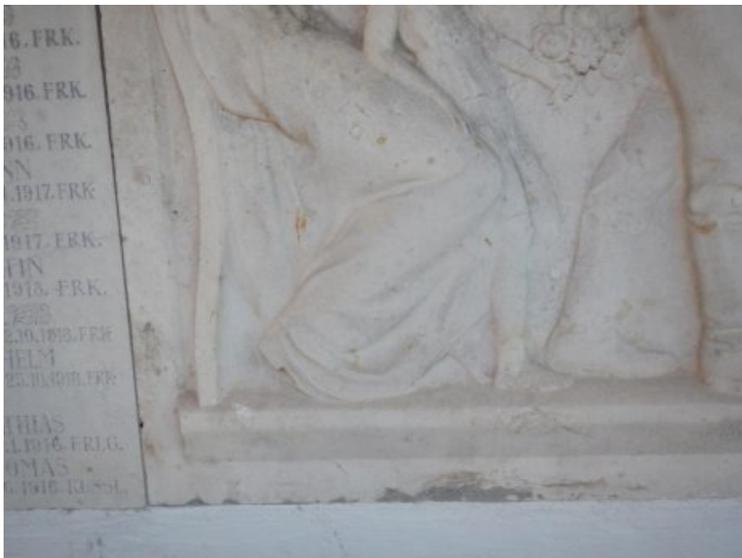
Vorzustand: kleinteilige Ausplatzungen,
Mörtelkrusten

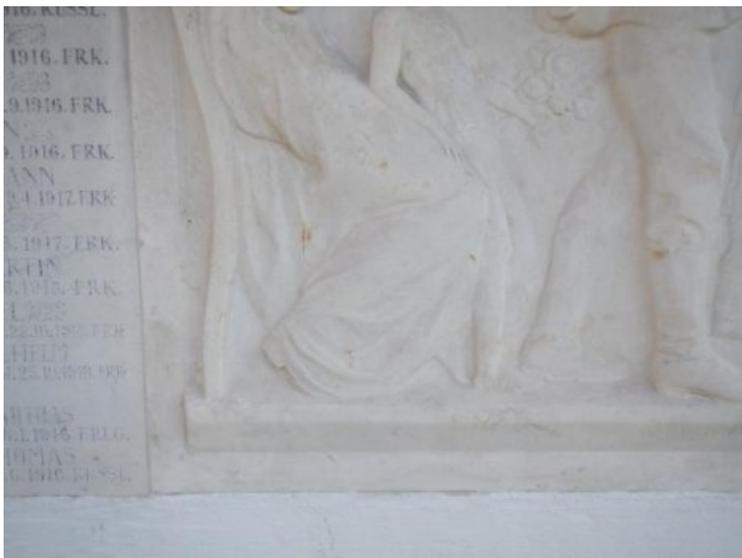
Endzustand: gereinigte,
wiederhergestellte Formen

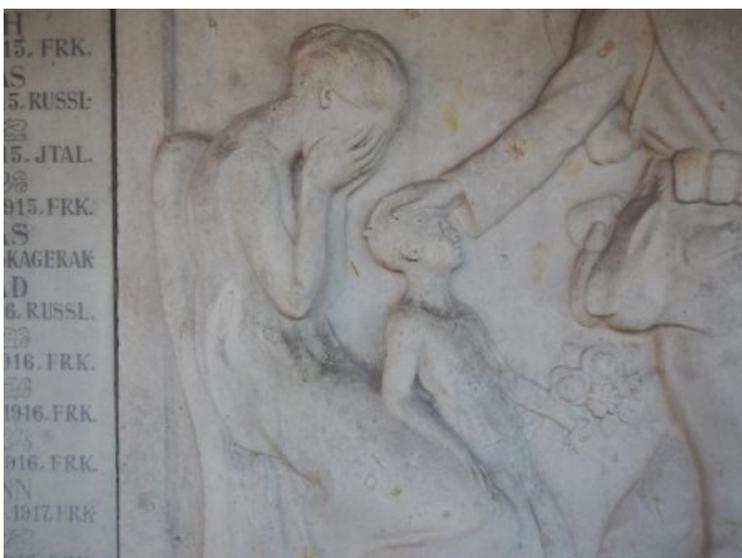
Vorzustand: Verschmutzungen,
fehlerhafte Schriftfassung

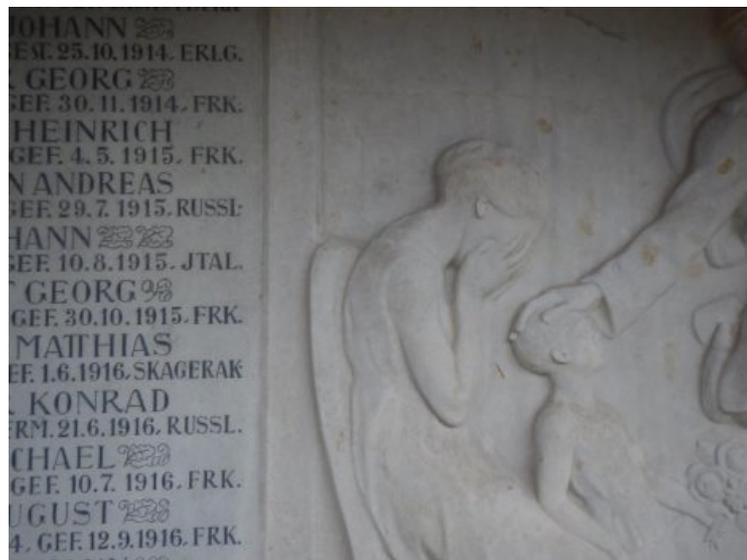
Endzustand: Neufassung der
Buchstaben, gereinigte und ergänzte
Oberflächen
