Die Altenburg bleibt bis auf weiteres Baustelle

SANIERUNG An Bambergs höchst gelegenem Wahrzeichen wird gerade die südliche Mauer restauriert. Anschließend muss die Amalienklause statisch gesichert werden, ehe ein von der Stadt zur Auflage gemachter Fluchtweg eingebaut werden kann.

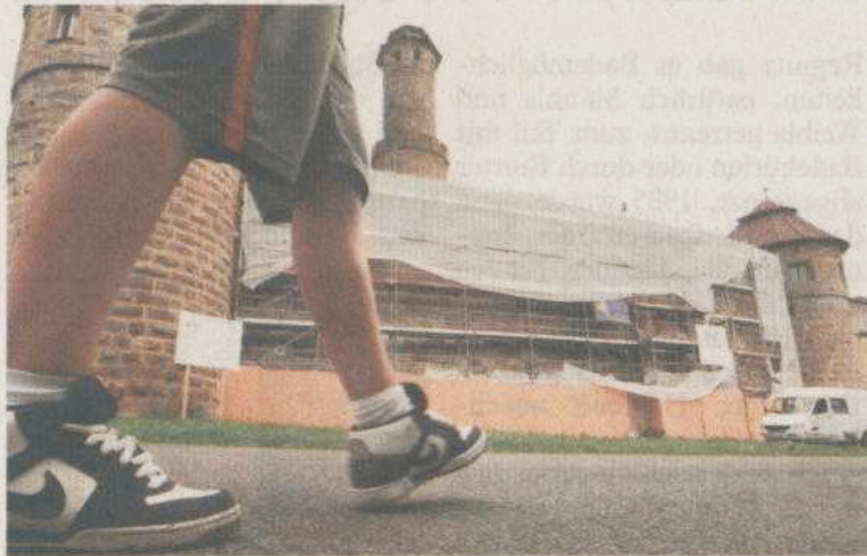
Neben der Südmauer, die gerade restauriert wird, tut sich mit der Amalienklause (re) die nächste Baustelle auf. Sie muss statisch gesichert werden, ehe eine Rettungstreppe eingebaut werden kann. Foto: Rinklef

äußere Schale besteht aus Burgsandstein, der stark verwittert ist. Fehlender Fugenmörtel und dadurch bedingter Wassereintritt begünstigten den Verschleiß. Teilweise sind Steine völlig zerstört. Moosbewuchs

nagt an der Substanz. Durchgehende Risse von oben bis zum Mauerfuß sind vorhanden“, beschreibt „Burgbaumeister“ Paul Einwag die Situation. Im Auftrag des Altenburgvereins und betreut von Architekt Rosen-

Die nächste Baustelle schließt sich direkt an, räumlich wie zeitlich: Die Statik der Amalienklause in der Südmauer lässt sehr zu wünschen übrig. Das kam eher nebenbei heraus, als die Burgherren die Klause im Hinblick auf den Einbau einer Treppe als zweiten Rettungsweg untersuchen ließen.

berg ist gerade eine Bamberger Fachfirma dabei, die Schäden behutsam zu beheben. Das Bayerische Landesamt für Denkmalpflege ist laut Einwag eingeschaltet. Weil die südliche, an der Auffahrt gelegene Mauer so etwas wie die Visitenkarte der Burg ist, legt der Vorstand besonderen Wert darauf, dass sie ansprechend aussieht.
