Arbeitsplatz am Seil

Sanierungsarbeiten an der Stadtpfarrkirche vor Abschluss

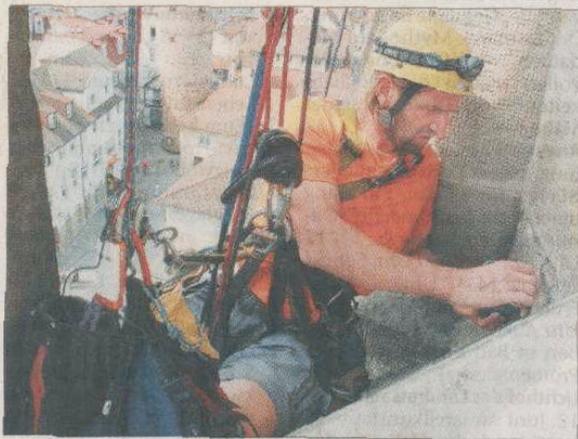
In luftiger Höhe verschleißt Klaus Wech einen Riss im Gemäuer.

länglichkeiten des Steins, der sich in Jahrtausenden in Schichten oder Schalen gebildet hat. Und diese Schalen neigen dazu, sich abzulösen. Wenn dann Wasser dazwischen kommt, übt das spätestens bei Frost eine gewisse Sprengwirkung aus. Deshalb müssen solche größeren Risse geschlossen werden.

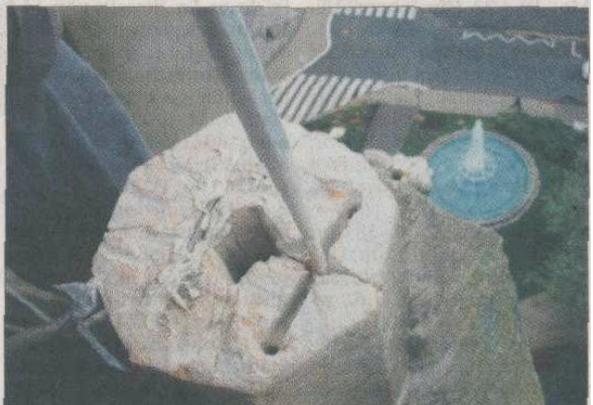
Heute kommen modernste Werkstoffe zum Einsatz wie Edelstahlanker und -dübel, die eingeklebt werden. Fotos: privat (3)

Die anderen Schadensbilder resultieren aus handwerklichen und Material-unzulänglichkeiten früherer Jahre. Anker und Dübel waren aus Eisen - an sich kein schlechter Stoff, aber das eindringende Wasser bildet Rost, der braucht Platz, und der Stein ist der Schwächere. Genau so geht es bei Fugen, die mit Holz verschlossen wurden, das aufquillt. Edelstahl, der heute verwendet wird, gab es damals noch nicht. Da musste viel auseinandergenommen und wieder zusammengesetzt, geklebt, gedübelt werden.

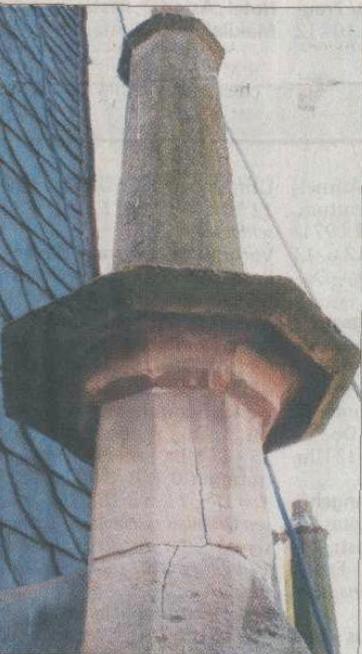
Die Wimpergspitze hatte im Sockel und in dem Kranz schon deutliche Risse.

Die oberste Fiale des Wimpergs (der Name leitet sich ab vom althochdeutschen *vinberg* = Windschutz, Windfang) am Hauptportal ist ein gutes Beispiel der zerstörerischen Wirkung und der Gefährdung. Zudem konnten sich beiden „Fassadenkletterer“ die Wasserspeicher reinigen, die mit Erde zu-
