Der Sulzbacher Löwe kehrt heim

Bamberger Experten restaurierten das Original – Am 29. 3. wird die Figur aufgestellt

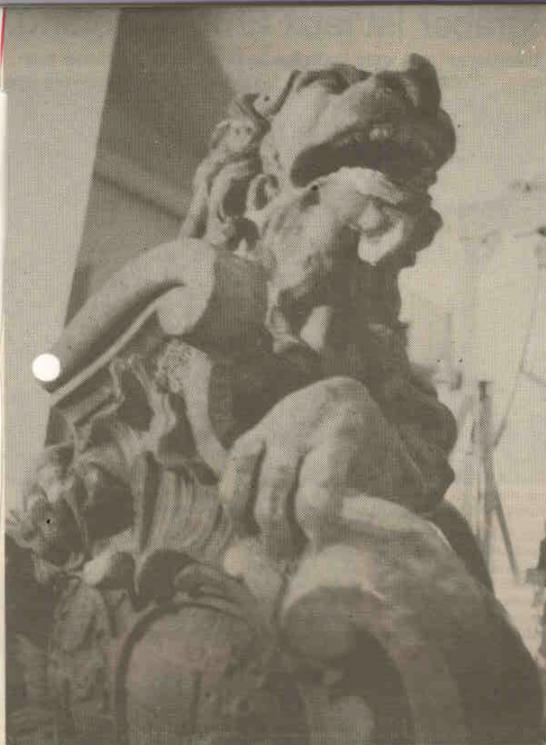
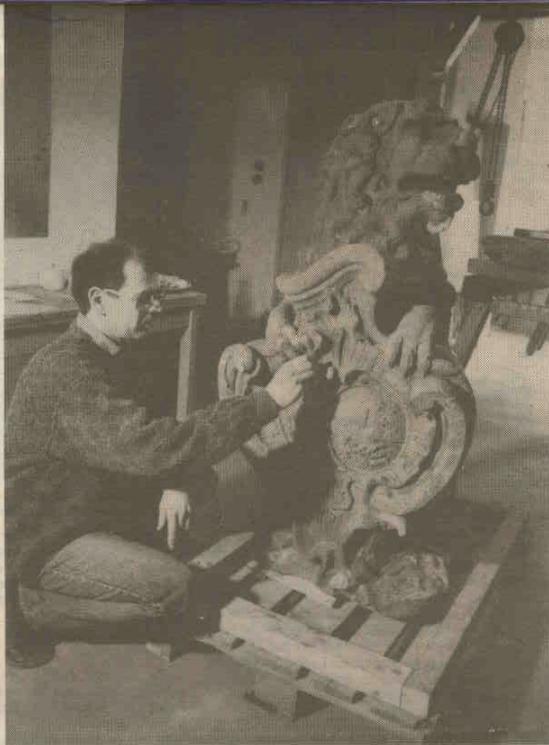
Nach sorgfältiger „Wiedererweckung“ durch kundige Restauratoren-Hand hat er nun gut lachen, der stolze Sulzbacher Brunnenlöwe. Unter Leitung von Roland Silberhorn (re.) wurde die Original-Skulptur des Brunneas am Luitpoldplatz instandgesetzt. Am Dienstag, 29. März, wird der stolze Leu wieder das Podest auf dem Brunnen einnehmen, auf dem er schon über 700 Jahre gethront hat. Bild: Vogl

Ihre Arbeit konzentrierte sich neben der Ausbesserung der Schäden und Ergänzung fehlender Stücke vor allem auf konservatorische Maßnahmen, um den jetzigen Zustand zu erhalten und einen weiteren Verfall möglichst zu verlangsamen, denn ganz abwenden läßt er sich nicht. Der Löwe hatte sich in seiner Originalsubstanz relativ gut erhalten, und daran wurde auch nicht viel durch Kosmetik verändert, denn ein auf „neu“ getrimmtes Aussehen entspräche nicht

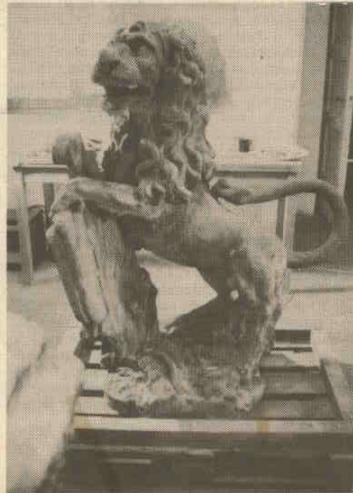
Jetzt schwingt er ihn wieder in elegantem Bogen, seinen Löwen-Schweif – die Ergänzung dieses selbst für einen Stein-Löwen unverzichtbaren Körperteils stellte die Restauratoren vor keine leichte Aufgabe. Der Löwenschweif war vermutlich in den 30er Jahren abgeschlagen worden. Vom Originalzustand konnte keine geeignete Abbildung mehr aufgefunden werden.
