## St. Martha: Wiederaufbau im Lot

## Decke aus Tannenholz

St. Martha: Wiedereinweihung voraussichtlich im Juni

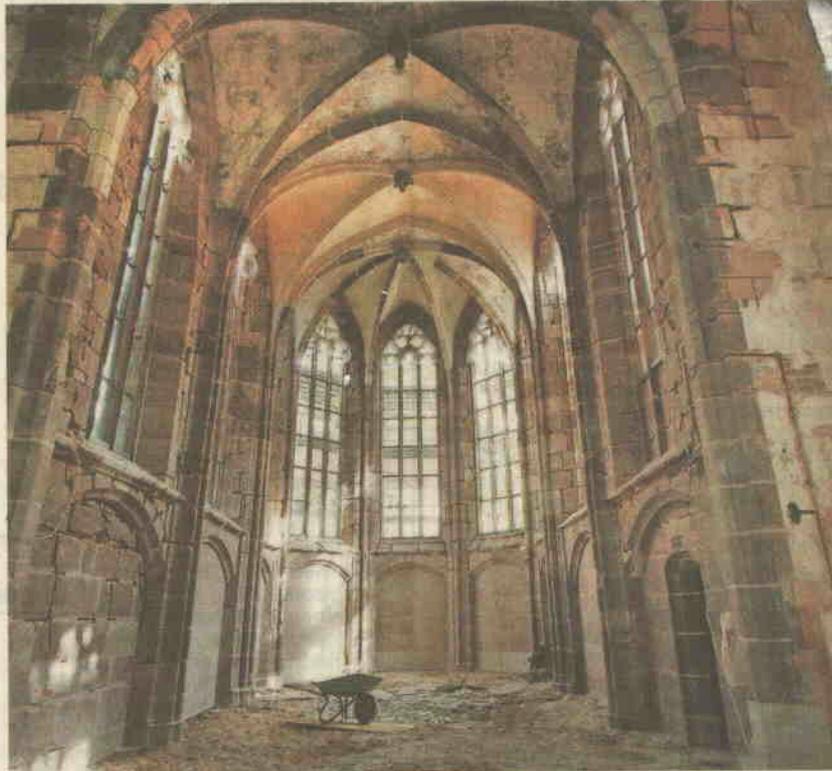
Beim Wiederaufbau der vor dreieinhalb Jahren ausgebrannten Kirche St. Martha in der Nähe des Nürnberger Hauptbahnhofs sind wichtige Etappen geschafft: Zwar wirkt der Chor noch ganz leer, zumal die wertvollen, mittelalterlichen Glasgemälde voraussichtlich erst im nächsten Sommer wieder in die Fenster eingesetzt werden. Doch nach der Sanierung aller Wände, Säulen und Bögen sowie des Daches konnten die Gerüste im Inneren abgebaut werden. Die Wiedereinweihung des Gotteshauses ist für Juni 2018 geplant. (Bericht Seite 11) Foto: Eduard Weigert

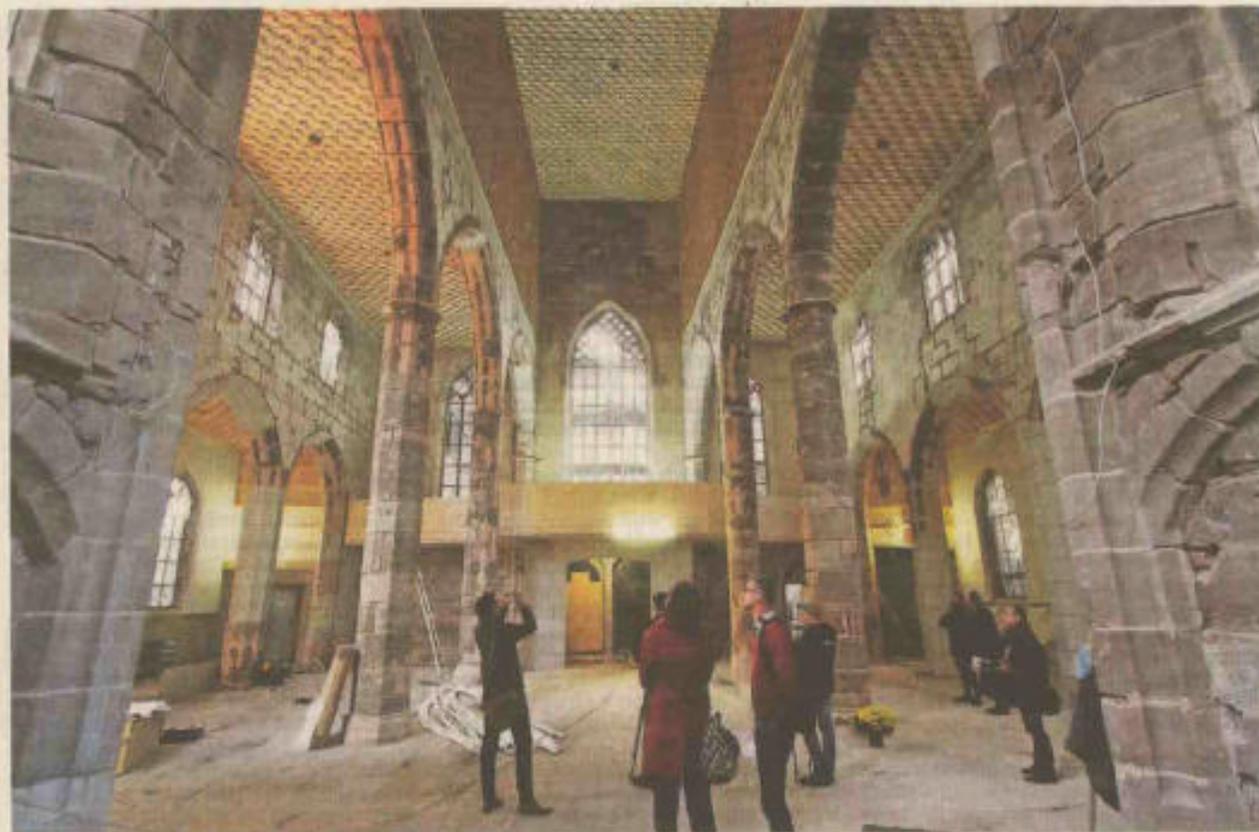
Ein Blick vom Chor in das nun breiter und höher wirkende Kirchenschiff von St. Martha: Die neue Holzdecke erfüllt nicht nur optische und akustische Funktionen, sondern gehört auch zum Tragwerk der Dachkonstruktion. Foto: Eduard Weigert

gestellt. Mit ihrem Holz von Weißtannen aus dem Schwarzwald setzt sie einen ganz neuen Akzent. Hier eröffnete sich mit dem Unglück die Chance, das Mittelschiff wieder in voller Höhe zur Geltung zu bringen – die frühere Tonnendecke hatte den Raum niedriger erscheinen lassen. „Dabei haben wir besonderen Wert darauf gelegt, auch die frühere, von vielen Künstlern geschätzte Akustik wieder zu erzielen“, unterstreicht Architekt Florian Nagler aus München.
