## REFERENZ

### Neues Schloss (jetzt Bayerisches Armeemuseum)

Zwei Natursteinleibungen  
2014-2015

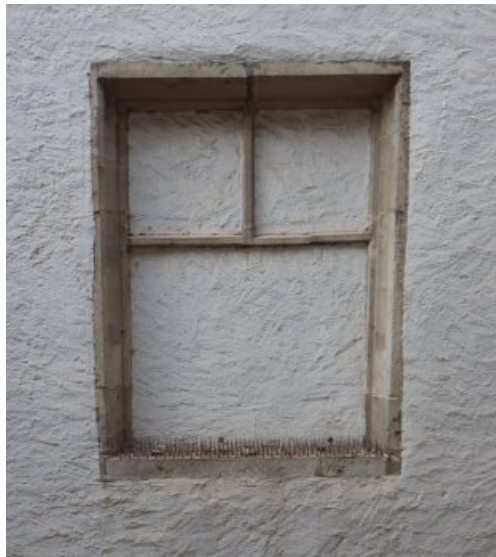
Das untere Fenster vor der Bearbeitung.

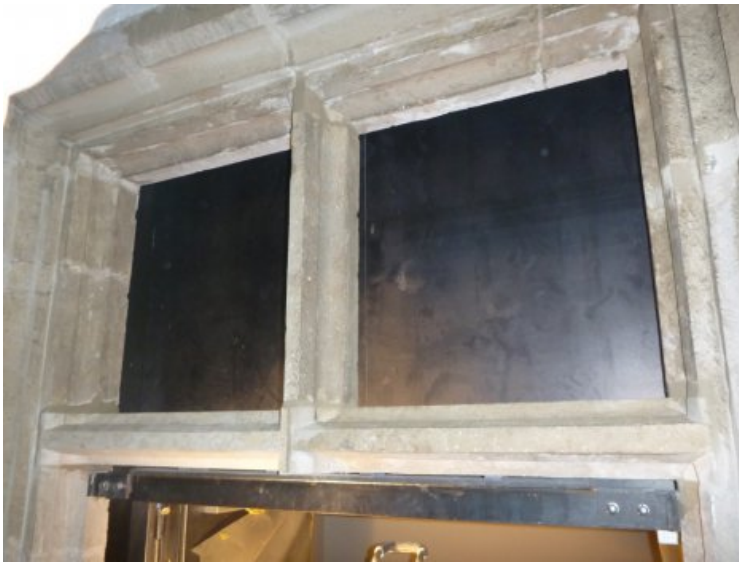
Die Mauerwerksöffnung im 1. OG nach der Wiederöffnung und Restaurierung der Leibung.

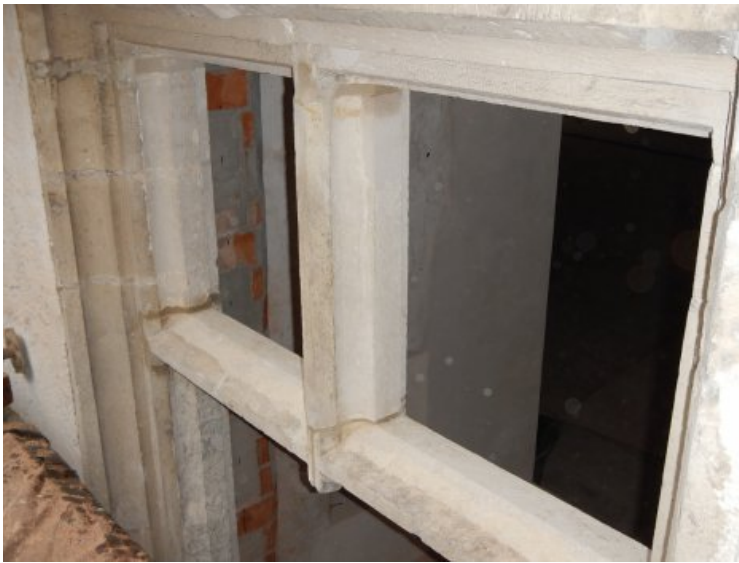
Die Leibung im EG nach Abschluss der Maßnahme.

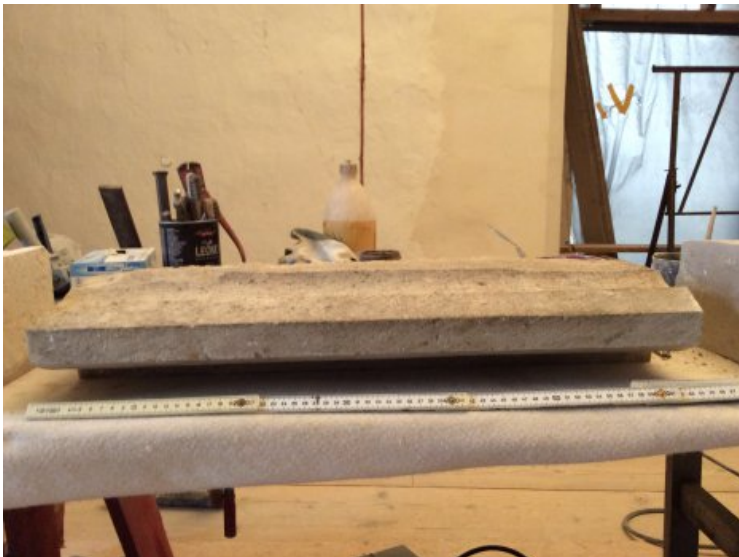
Die ausgebauten Fensterrippen wurden in einer temporären Werkstatt im Innenraum restauriert.
