REFERENZ

Gasthof "Schwanenbräu"

Gebäudesockel, Ecklisenen, Eingangstreppe und Gewölbekeller mit Torbögen
2019-2021

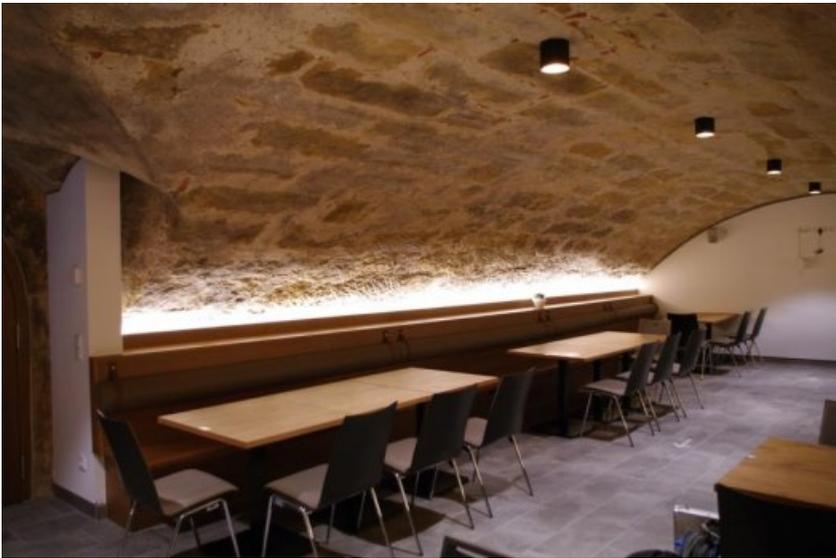
Ansicht des restaurierten Gewölbekellers, der nun als Gastraum genutzt wird.

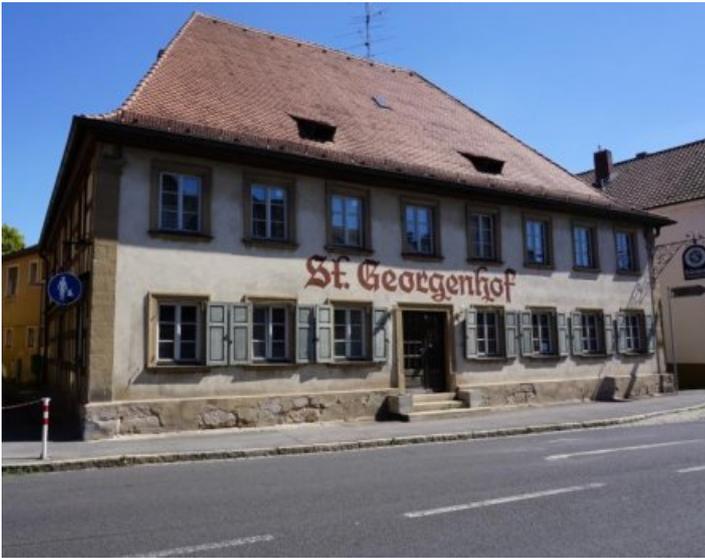
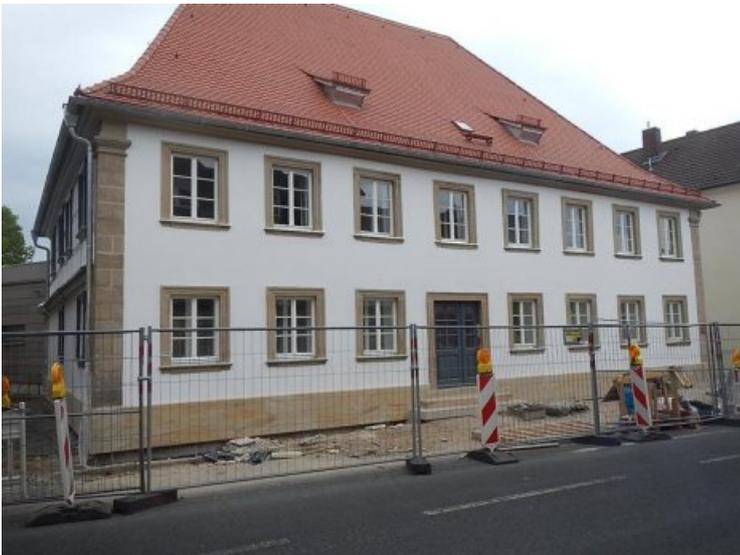
Endzustand - das Gasthaus ist ästhetisch aufgewertet durch Neuteile sowie die Restaurierung der Fenster- und Türleibungen.

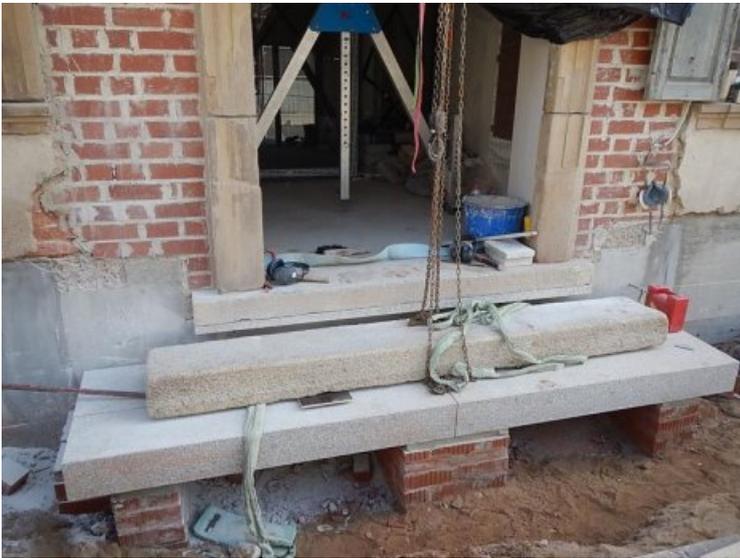
Neuersatz der Eingangstreppe aus Granit

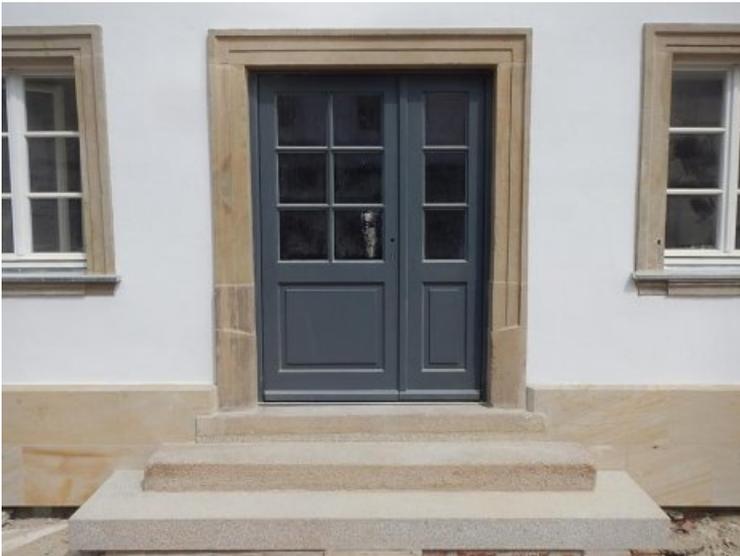
Der Haupteingang nach der Restaurierung.

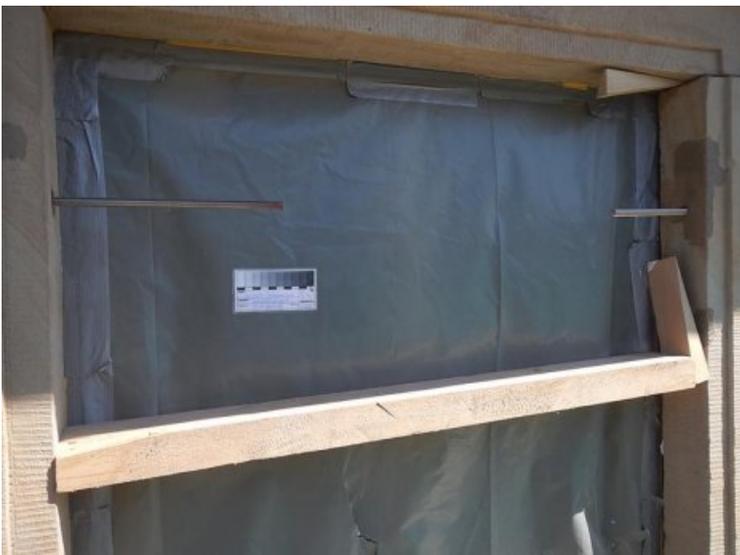
Einige Fenstergewände mussten in besonders gefährdeten Bereichen vernadelt werden.

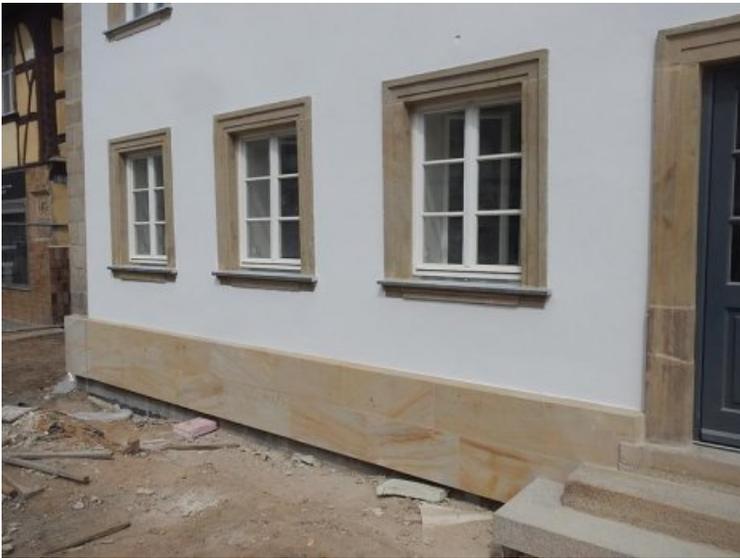
Der neue zweilagige Sockel und die restaurierten Fenstergewände vermitteln einen einheitlichen Gesamteindruck.

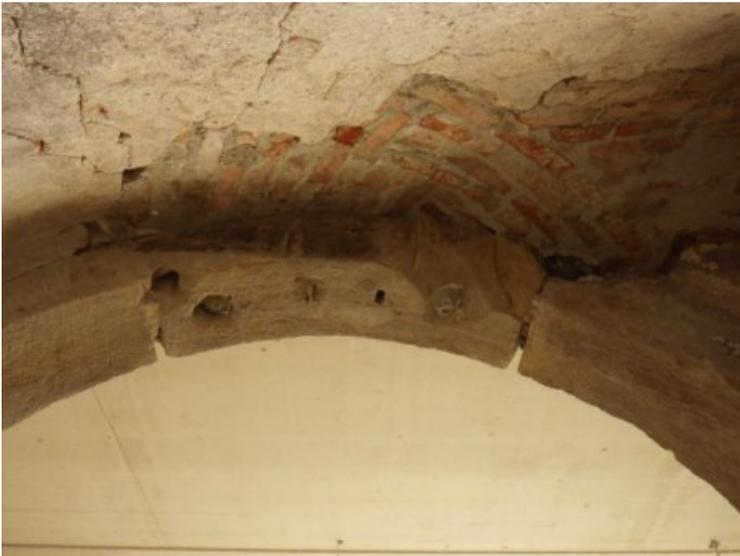
Schadhafte Bogensteine der Kellerzugänge

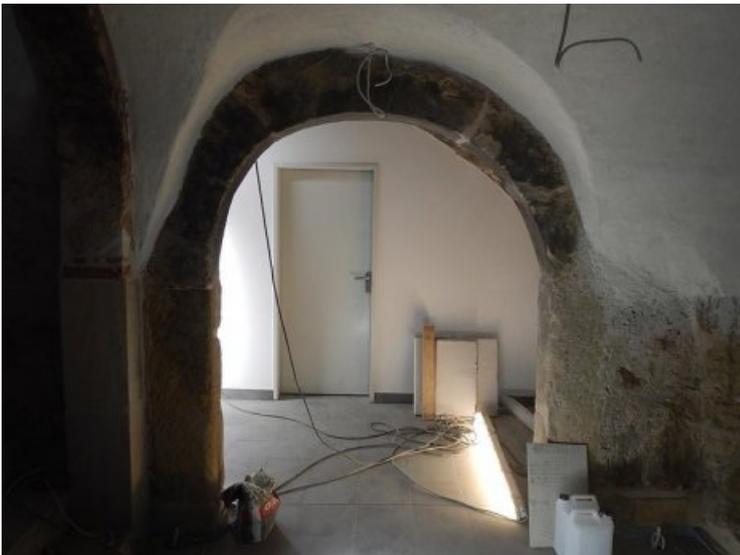
Torbogen nach der Restaurierung

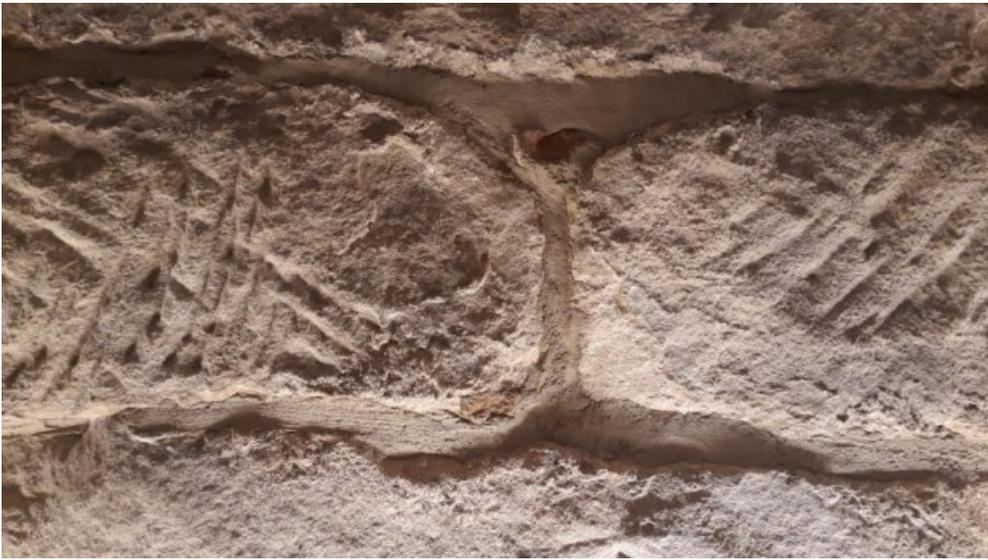
Musterfläche im Kellergewölbe mit einem speziellen Salzspeicherputz
