### Kath. Pfarrkirche St. Jakobus

Boden im Kircheninnenraum  
2014-2017

In der Kath. Pfarrkirche St. Jakobus d. Ä., ehemalige Abteikirche, wurden Stufen und Rosenspitzenbodenbelag restauriert. Ziel der Maßnahme war dabei der Substanzerhalt im gealterten Zustand und die Wiederherstellung der gefahrenfreien Begehbarkeit durch Stabilisierung des Bodenbelags, Verbesserung von Pflegbarkeit und Wasserführung, Instandsetzung des Fugennetzes und Ergänzung von Fehlstellen sowie die Reduzierung farblicher Unterschiede zur Herstellung eines einheitlichen Gesamtbildes.

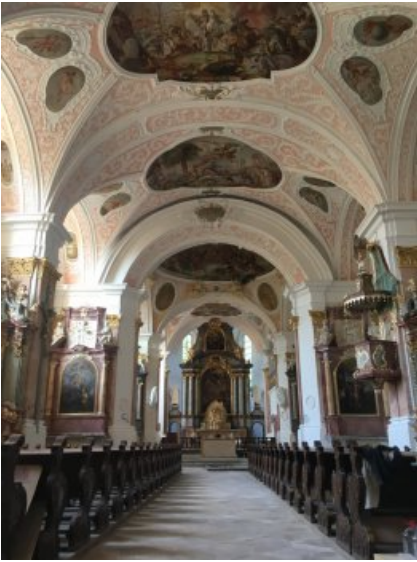
Der Bodenbelag nach der Restaurierung.

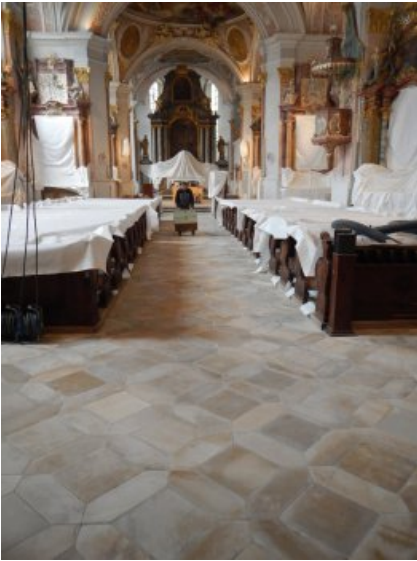
Der Blick in den Kirchenraum nach dem Verfügen. Anschließend wurde der Boden abgedeckt, ein Innengerüst gebaut und die Raumschale restauriert.

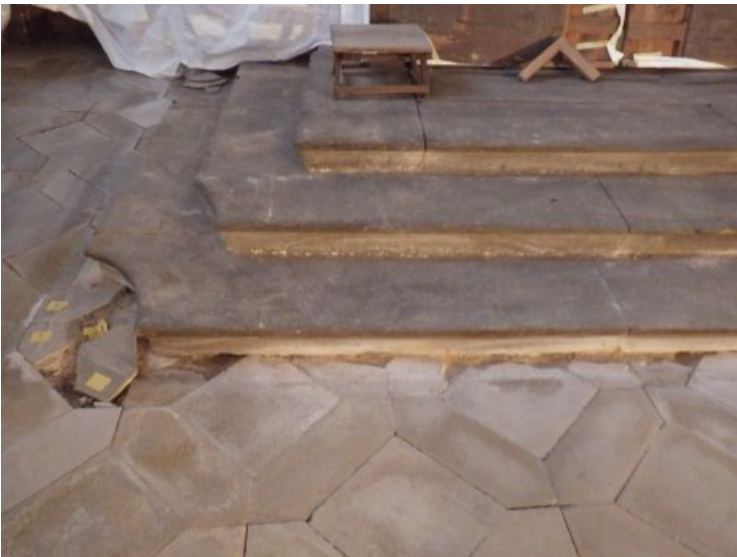
Gebrochene Bodenplatten wurden aufgenommen.
