REFERENZ

Katholische Pfarrkirche St. Peter

Floriansaltar
2016-2016

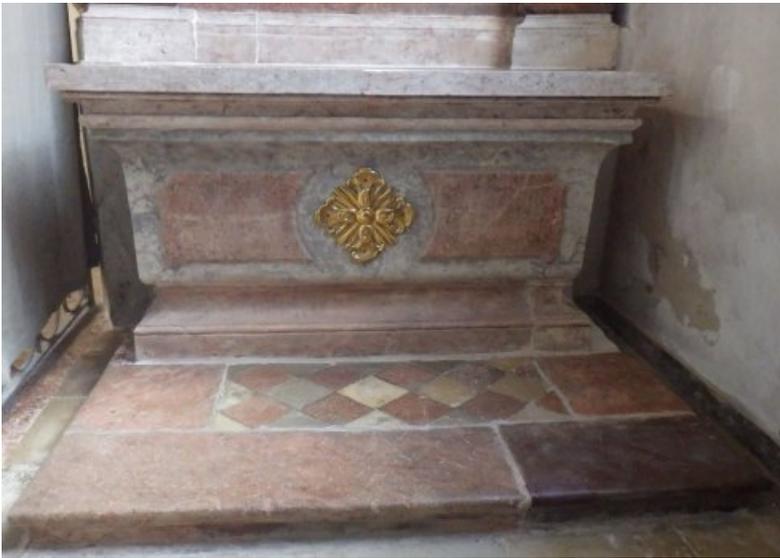
Der Floriansaltar nach der Konservierung und Restaurierung.

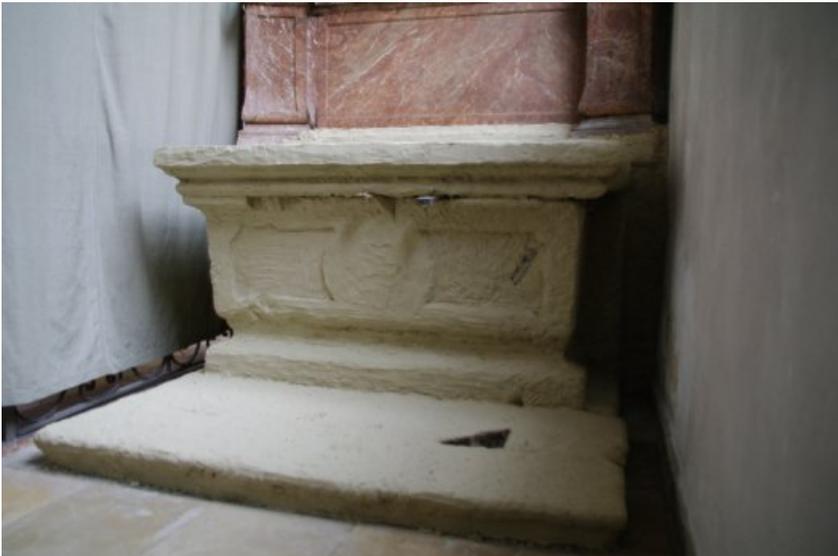
Während der Salzreduzierung mittels trocknender Kompressen.

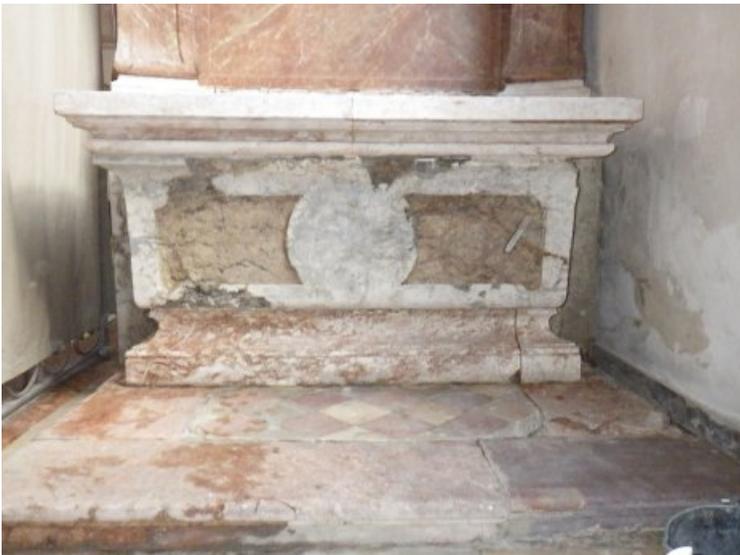
Zur Salzreduzierung wurden die Platten am Antependium ausgebaut. Diese wurden geklebt und anschließend wiederversetzt.

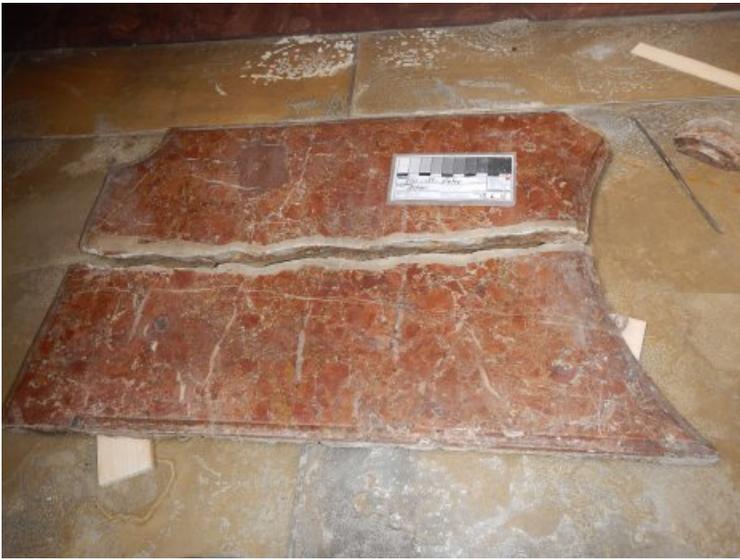
Beim Kleben der Antependiumsplatte.
