REFERENZ

**Katholische Pfarrkirche St. Peter**

Floriansaltar  
2016-2016

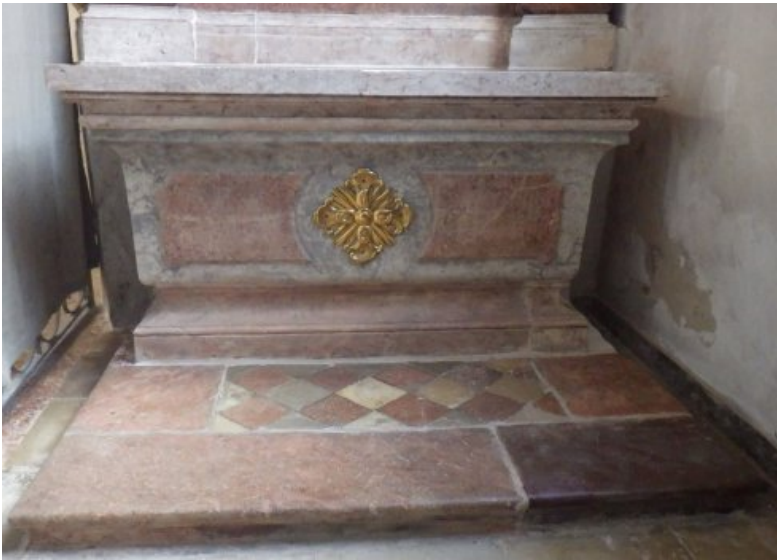
Der Floriansaltar nach der Konservierung und Restaurierung.

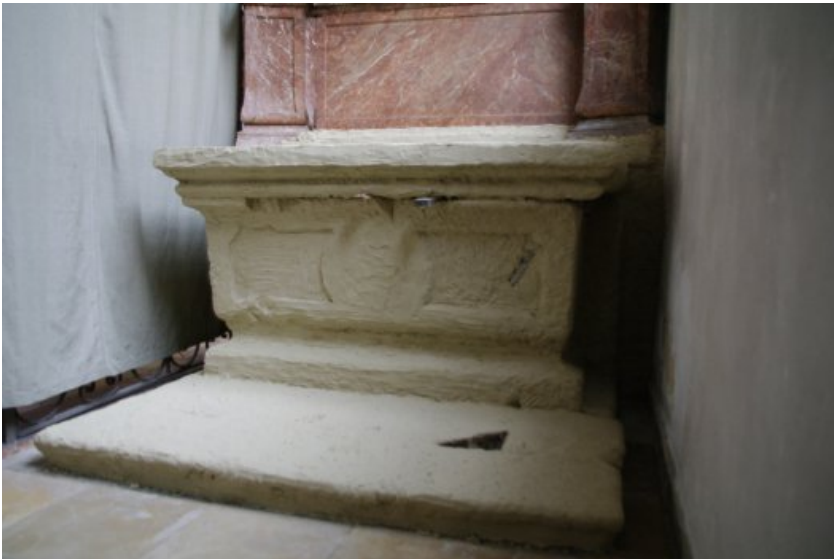
Während der Salzreduzierung mittels trocknender Kompressen.

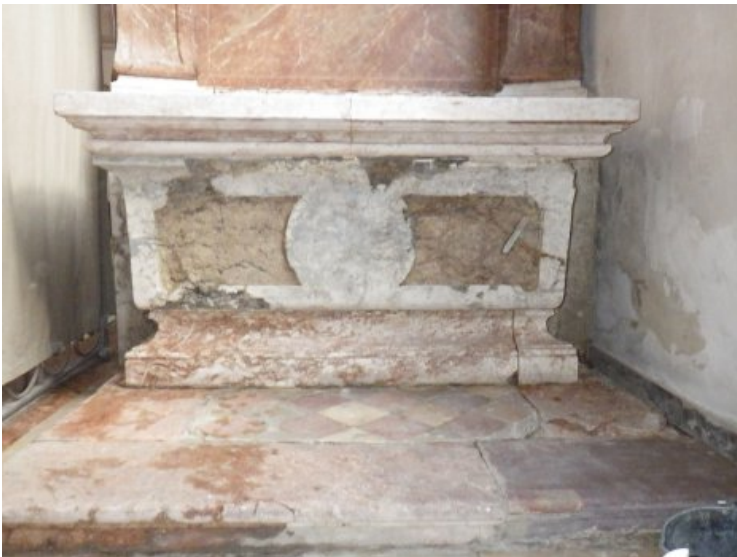
Zur Salzreduzierung wurden die Platten am Antependium ausgebaut. Diese wurden geklebt und anschließend wiederversetzt.

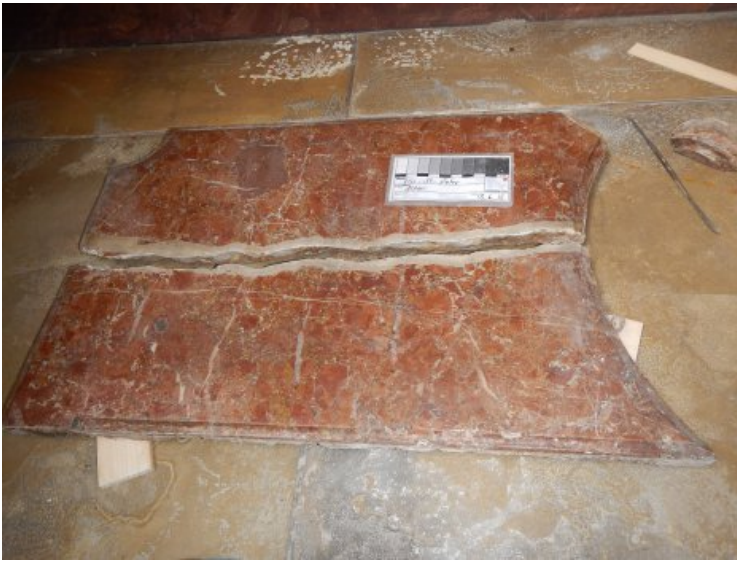
Beim Kleben der Antependiumsplatte.
