REFERENZ

**Umfassungsmauer, Alter Friedhof St. Peter**

Teilabschnitte F1 - 3  
2015-2015

Nürnberg

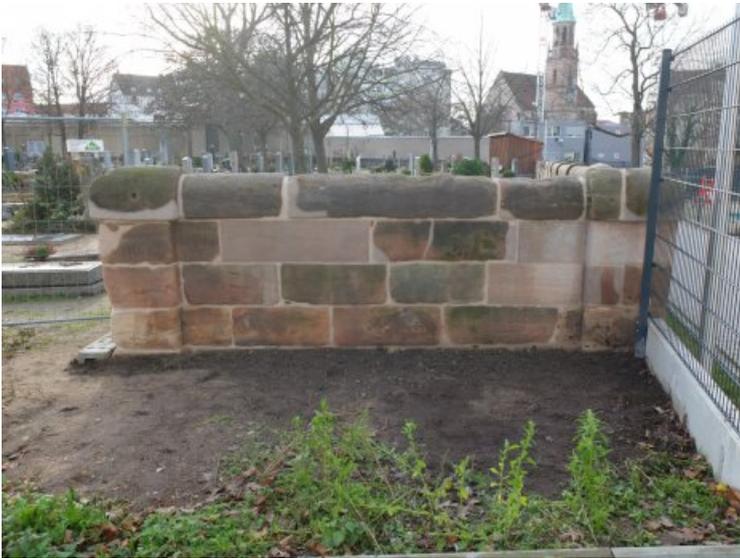
Die Umfassungsmauer des Alten Friedhofs nach der Restaurierung.

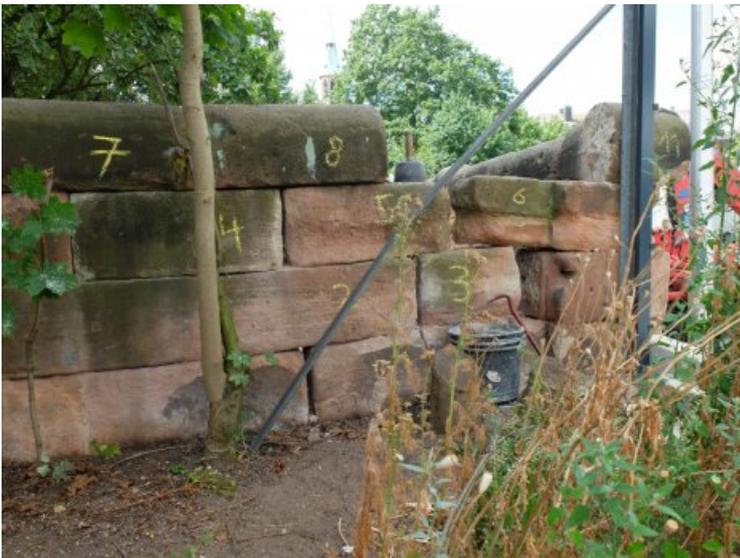
Die Mauer war aufgrund von Wachstum nahstehender Bäume deformiert.
