REFERENZ

Kath. Stadtpfarrkirche Zu Unserer Lieben Frau (Obere Pfarre)

Epitaphe, Ölbergrelief und Madonna an nördl. und westl. Außenwand
2016-2016

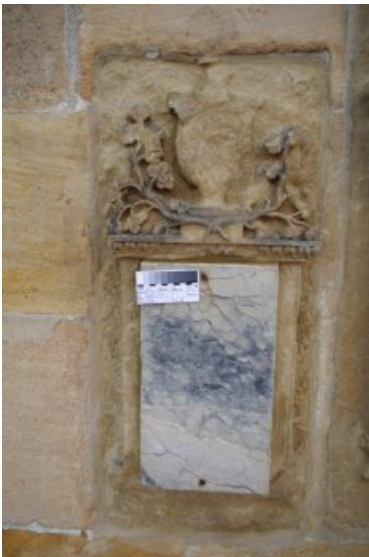
Nach Reinigung, Festigung des Kalk- und Sandsteins, Schlämmen, Hinterfüllen von Schalen, Risssschließung am Kalk- und Sandstein sowie Korrosionsbehandlung der Metallteile am Epitaph mit nicht mehr lesbarer Inschriftenplatte.
