Kath. Kirche St. Johannes von Nepomuk, sog. Asamkirche

Säulen Eingangsportal, Restaurierungsmuster,
2018-2018

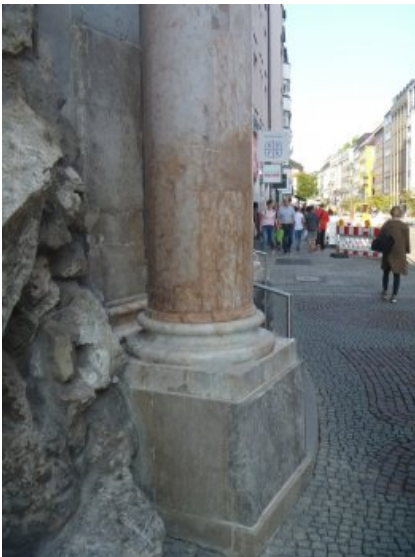
Das Postament, die profilierte Basis und der Säulenschaft der linken Säule im Außenbereich der Eingangsfassade wurde zum Anlegen von Mustern genutzt.

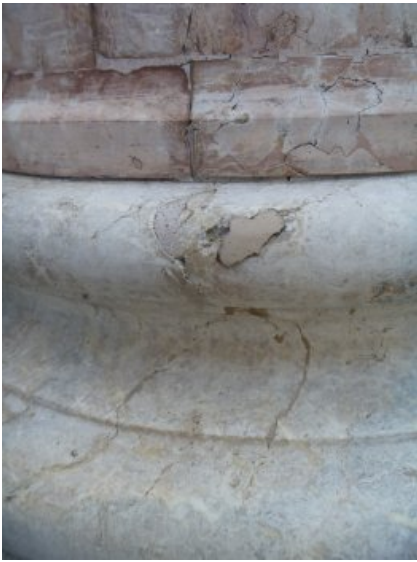
Bereich nach Reinigung, Ergänzung, Risschließung, Fugenbearbeitung und Retusche.

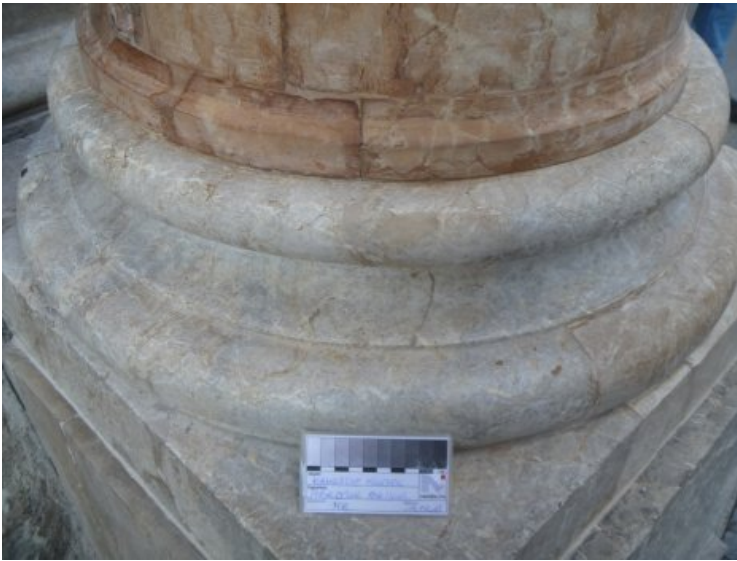
Detail der Säulenbasis mit defekter Altergänzung und defektem, aber stabil liegendem Fugenmörtel.

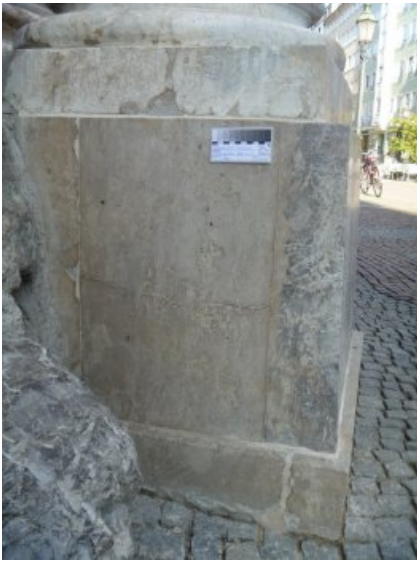
Das Postament weist defekte Altergänzungen, Abbrüche sowie desolate Fugen und offene Risse auf.
