REFERENZ

Kriegerdenkmal (Dorfplatz)

Im Zuge einer Dorferneuerung von Wallesau soll das Kriegerdenkmal instandgesetzt werden. Neben dem Abbau und Neuversetzen des Objektes ist zudem eine Reinigung der großflächig verschmutzten Steinoberfläche sowie eine Konsolidierung akuter Mängel vorgesehen. Dies dient dem Vorbeugen von weiteren witterungsbedingten Schäden, der Sicherung des Bestandes und dem Aufwerten des ästhetischen Erscheinungsbildes.

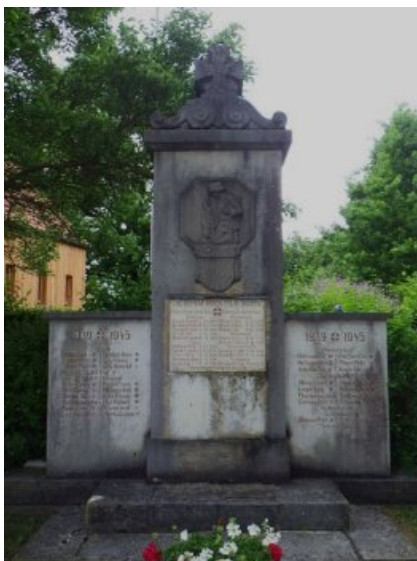
Das Kriegerdenkmal am Dorfplatz vor Beginn der Arbeiten mit dunklen Oberflächenbelägen und Verschmutzungen sowie Laufspuren. Besonders der Unterbau befindet sich in einem schlechten Zustand.

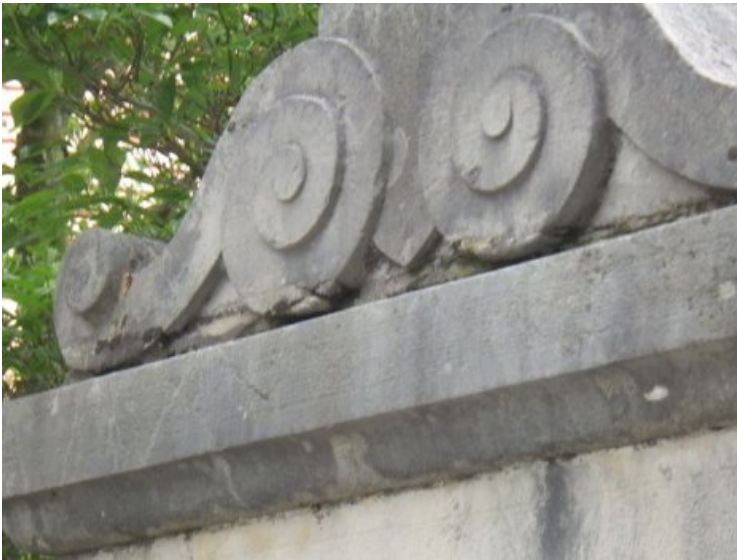
Aufsatz des Kriegerdenkmals mit Rissbildungen und Rückwitterungen an der Profilkante.

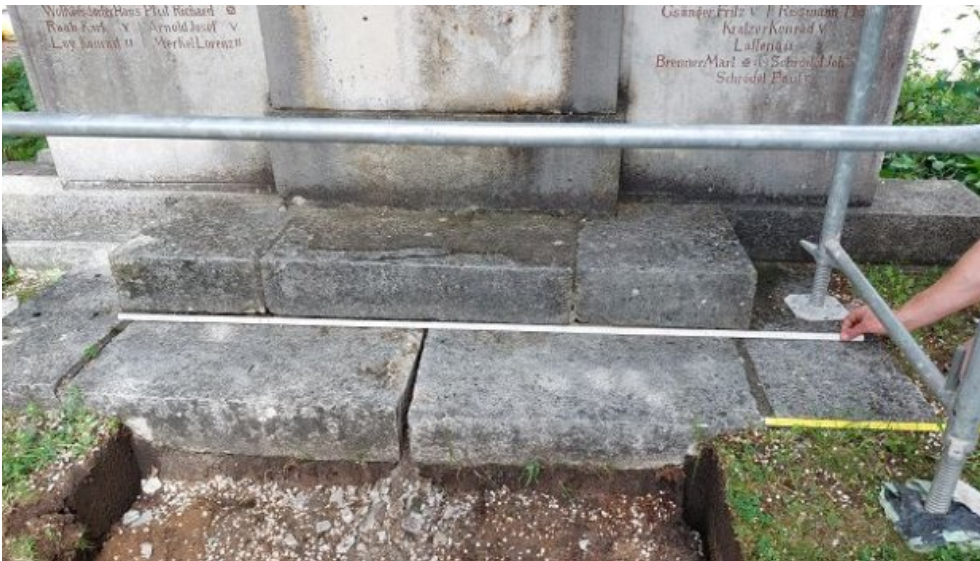
Vor dem Abbau: genaues Aufmessen von Größe und Position der einzelnen Bauteile.

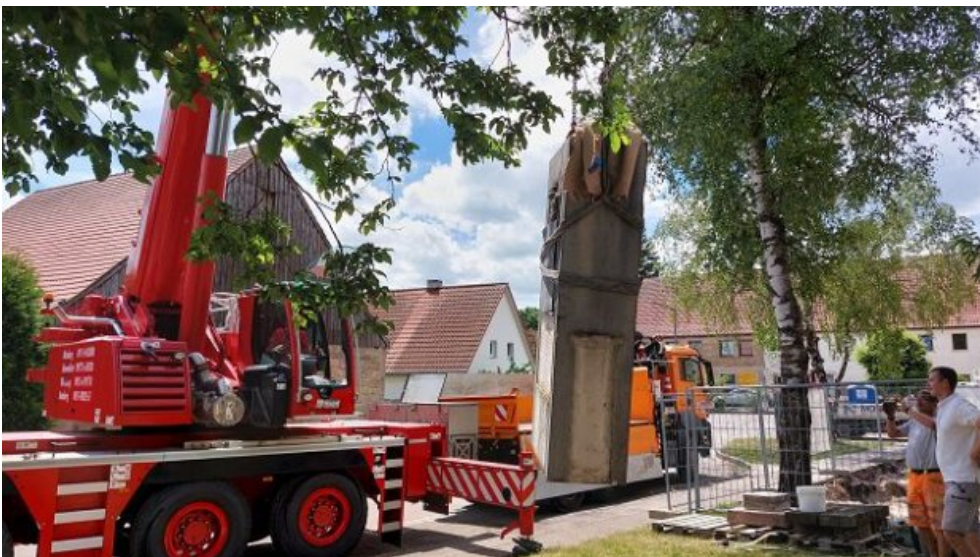
Verladen der Einzelteile mit Hilfe eines Autokrans und anschließender Transport zum Bauhof.

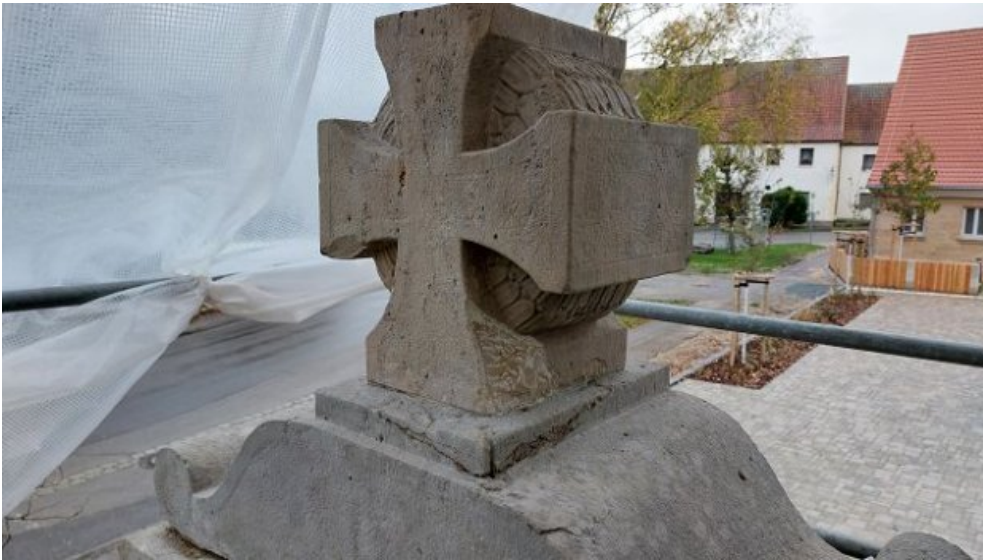
Ausgearbeiteter Bereich am Kreuz als Vorbereitung auf die Mörtelergänzung.

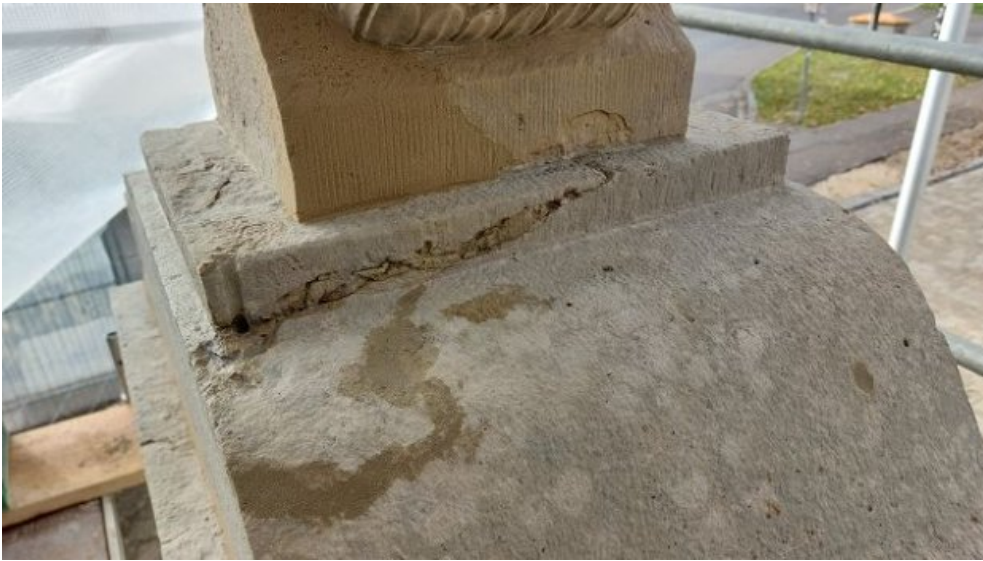
Ergänzung der Fehlstelle und Verschlämmen des oberflächlichen Risses.

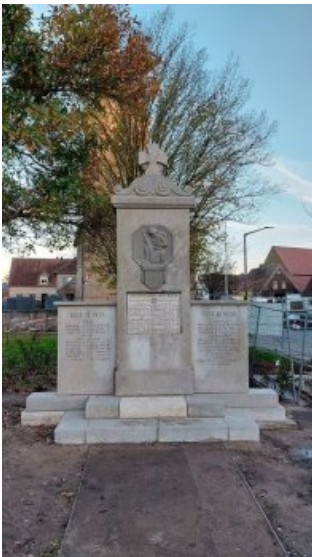
Einheitlicher Gesamteindruck des Kriegerdenkmals nach dessen Restaurierung.
