REFERENZ

**Kaiserburg - Himmelstor**

Stadtwappen  
2022-2023

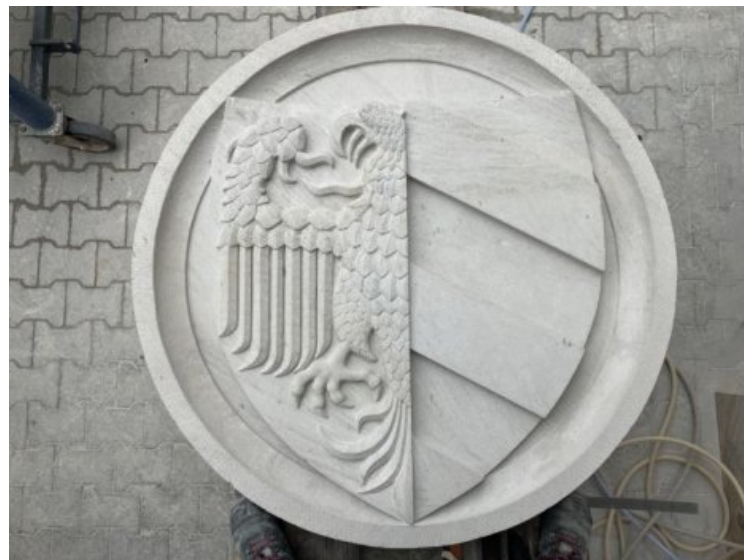
Bildhauerische Kopie

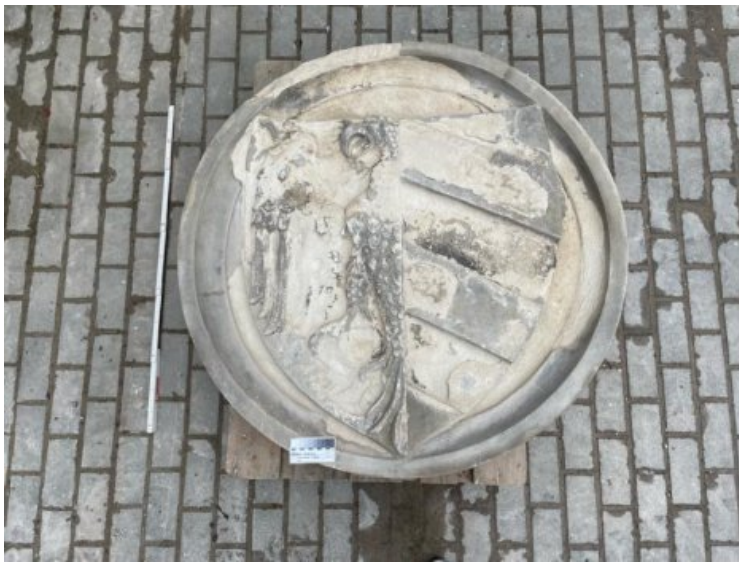
Die Voruntersuchung und naturwissenschaftlichen Analysen belegen einen äußerst kritischen Zustand des Objektes. Eine Restaurierung wäre auf Grund der mannigfaltigen Schäden sehr komplex, weshalb stattdessen eine originalgetreue Bildhauerkopie erstellt wird. Das Original kann gesichert und eingelagert werden, während das Himmelstor durch die eingesetzte Replik wieder vervollständigt wird.

Das Originalwappen ist in einem äußerst schlechten Zustand

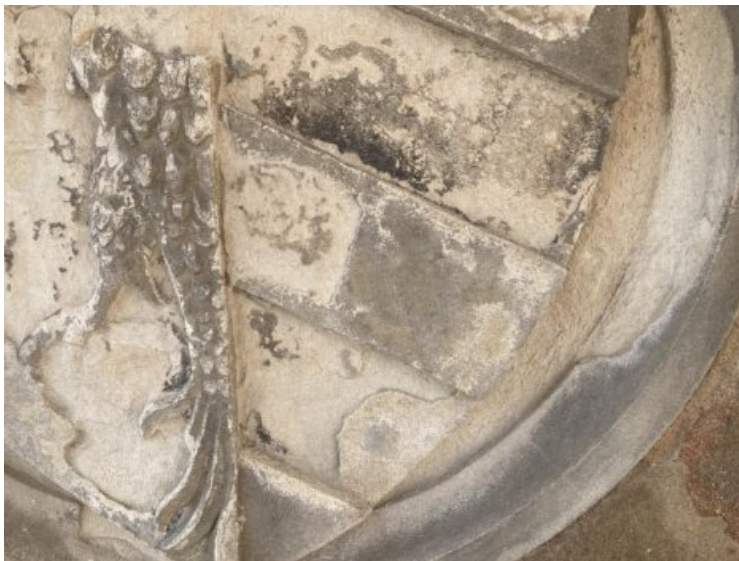
Stark reduzierte Oberflächen,  
Gipskrusten und Salze belasten das  
Objekt

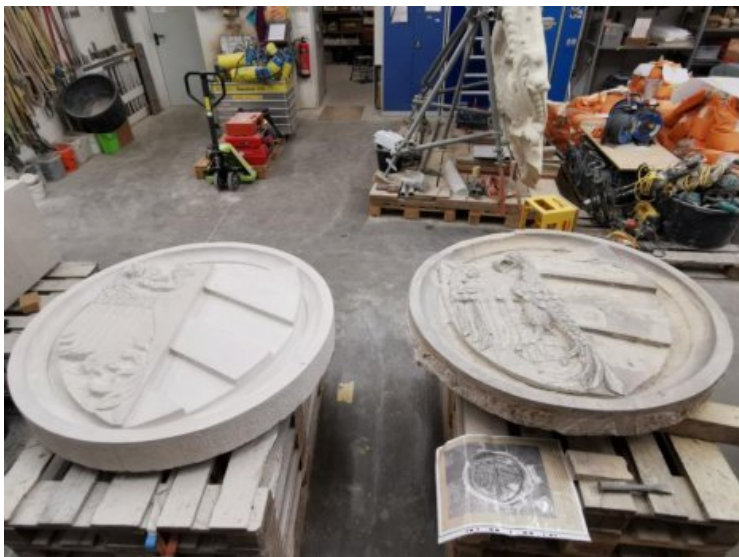
Das konservatorisch behandelte Original  
dient als exakte Vorlage

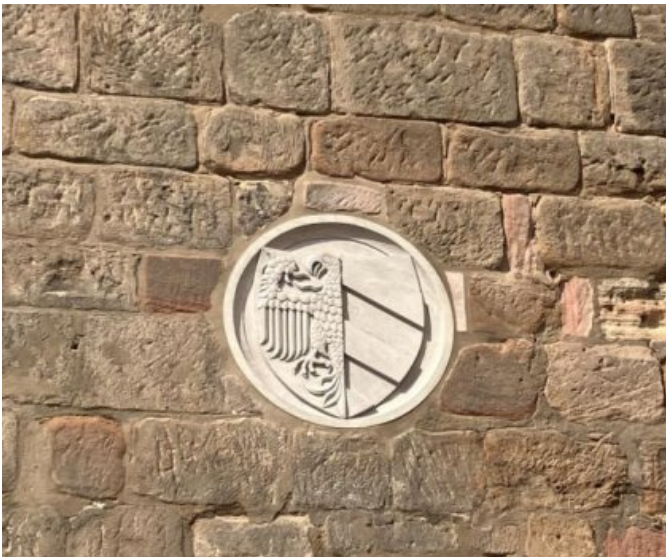
Gesamtansicht nach Einbau über der Himmelspforte
