Herkules von Ferdinand Tietz

Gartenskulptur
2007-2008

Rückführung der Skulptur, konservatorische Sicherung und anschließende Kopie im Abgussverfahren für die Aussenaufstellung

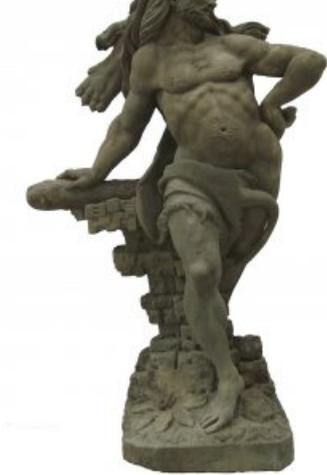
Originalskulptur nach der restauratorischen Sicherung.

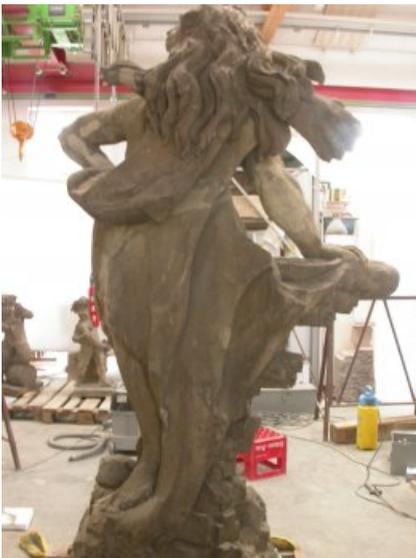
Rückansicht in der Werkstatt.

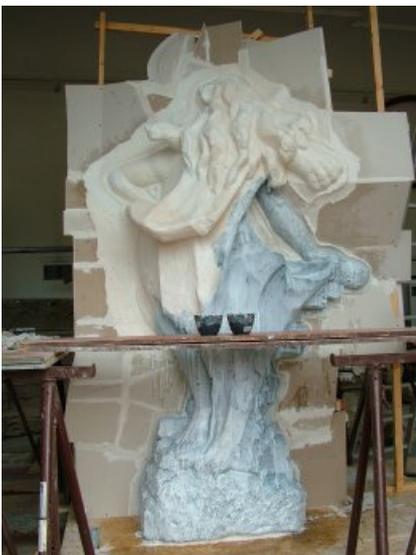
Aufbau der Abgussform mit Silikonhaut.

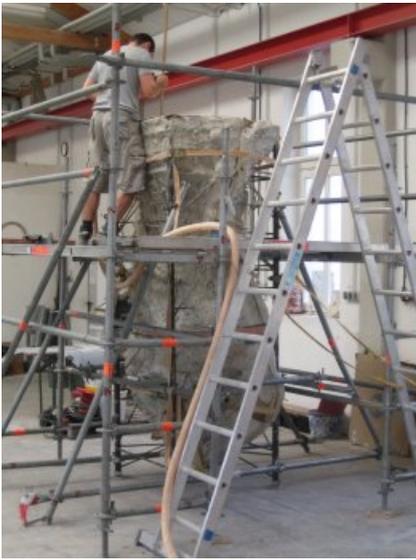
Kontrolliertes Füllen der Abgussform mit Transportbeton.

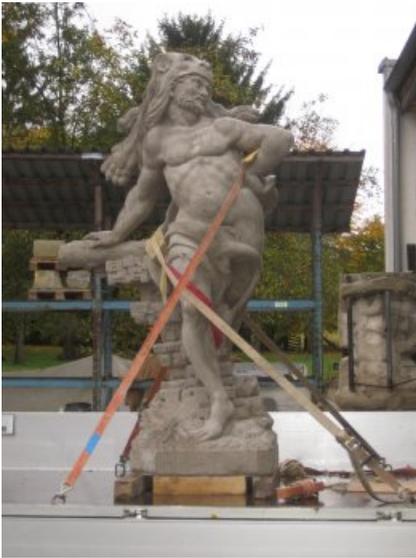
Die Kopie beim Transport in den Schlossgarten.
