**Dom Johanneskapelle**

Bodenbelag  
2014-2014

Gegenstand der Maßnahmen war eine konservatorische Grundsicherung des Bodenbelags und Antrittstufen aus Kalksteinen im Zuge der anstehenden Restaurierungsarbeiten am Altar von E.A. Asam.

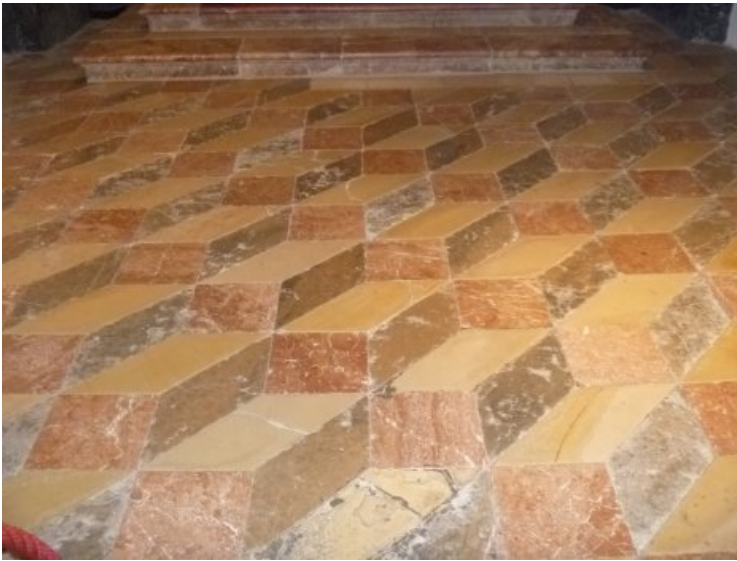
- Schmutzauflagen und Wachsüberzüge
- Trittsicherheit beeinträchtigt
- Fehlstellen und Ausbrüche an den Bodenplatten
- gelockerte Bodenplatten
- unterschiedliche Abnutzung der drei verbauten Kalksteine
- defektes Fugennetz

Vorzustand des Bodenbelags

- Schadens- und Maßnahmenkartierung
- Reinigung des Bodenbelags mit temperiertem Wasser
- Abnehmen von Überzügen mit Lösemittel
- Risssicherung und Klebung von Bruchstücken
- Ergänzung von farbigen Kalksteinen
- Fugenverfüllung mit Verpressmörtel
- Oberflächenfinish mit Acrylharzlösungen und mikrokristallinem Wachs

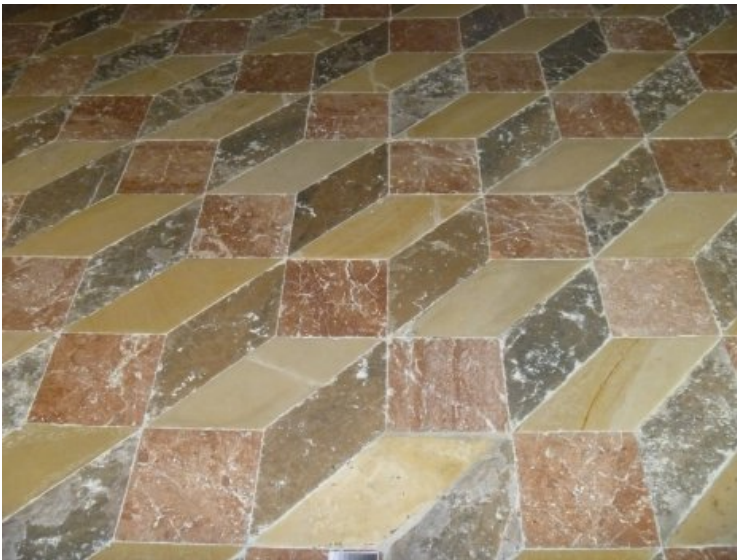
Nachzustand vom Bodenbelag

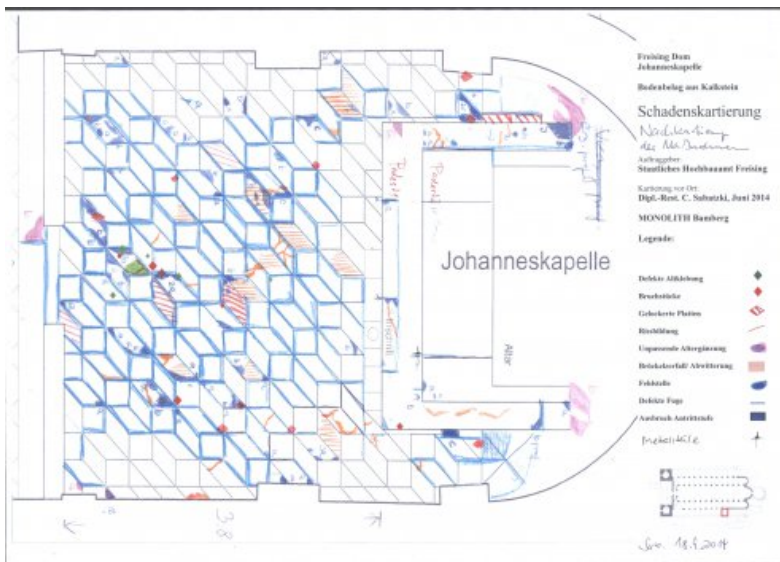
Kartierungsplan vom Bodenbelag
