REFERENZ

Ehemalige Burganlage - Residenzschloss Schwarzenberg

Brauereigebäude, Hopfen- und Malzdarre
2011-2013

Im Zuge der Generalinstandsetzung und Erweiterung der staatlich anerkannten Privaten Real- und Fachoberschule Schloss Schwarzenberg wurden Naturstein- und Restaurierungsarbeiten ausgeführt

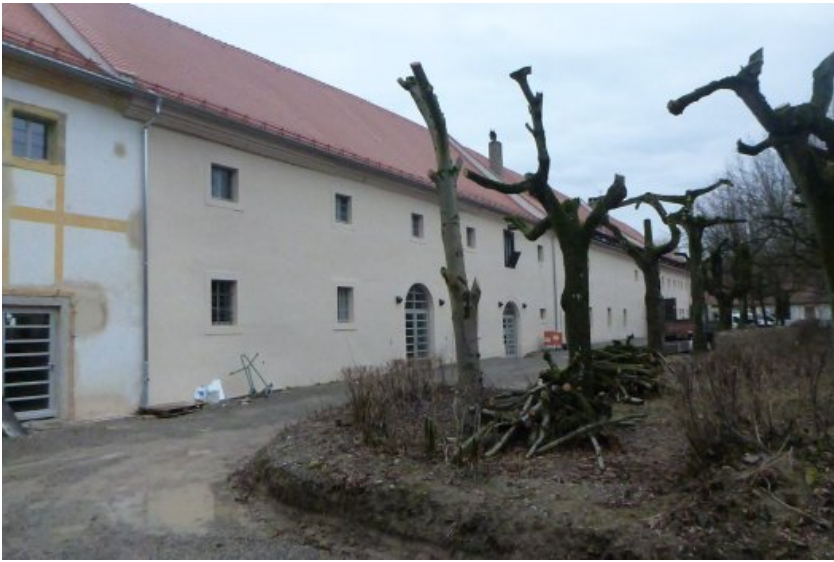
Brauereigebäude nach den Restaurierungsarbeiten

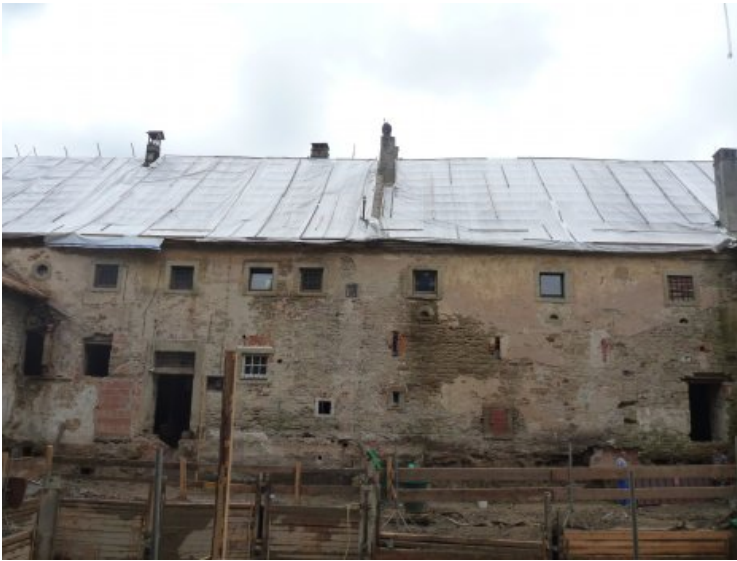
Brauereigebäude (Ausschnitt) im Vorzustand

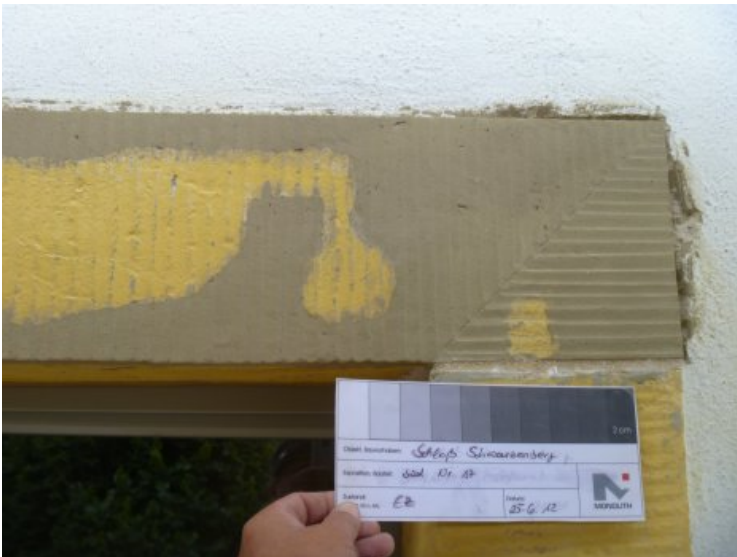
Ergänzung einer Fehlstelle, ursprüngl. gefasstes Sandsteingewände

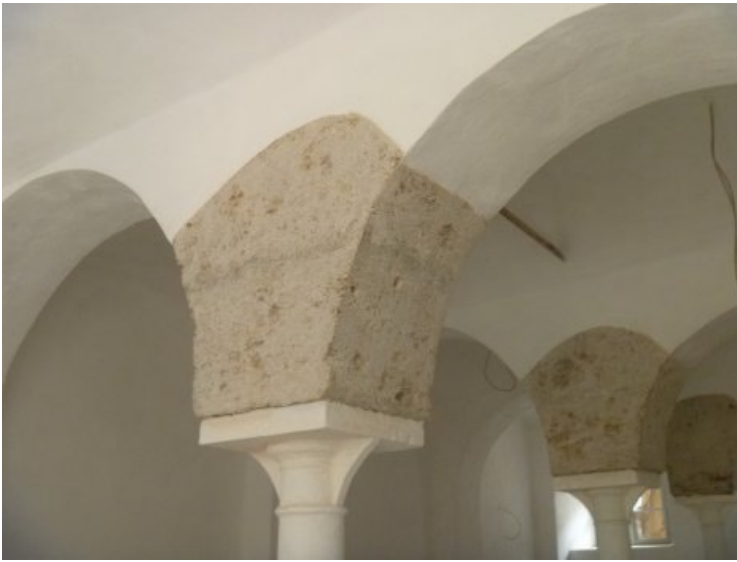
Freigelegte Bogenanfänger der
Säulenarkaden in der sogenannten
Lehrküche
