REFERENZ

## **Maxtormauer**

Türme 19 und 21 2008-2010

Gegenstand der Maßnahmen war der Erhalt des erheblich geschädigten Sandsteinmauerwerks und Instandsetzung der früheren Sanierungsarbeiten

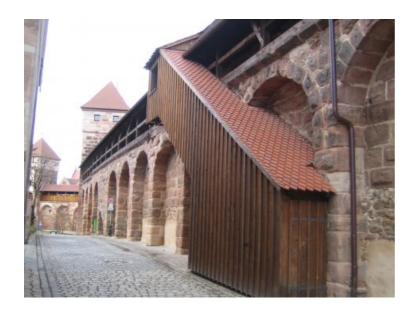
Bauabschnitt III nach Fertigstellung der Maßnahmen.

Quader- und Bruchsteinmauerwerk, Endzustand.

- Entfernen von Altmörteln
- Bearbeitung Ziegelausflickungen
- Schalensicherung / Rissschließung
- Reinigung
- Entfernen Baumwurzeln
- Strukturelle Festigung
- Vernadeln der Fassaden mit CINTEC-Spezialinjektionsankern
- Entfernen alter Eisenträger und Spanneisen
- Ergänzen Fehlstellen und Erneuern Altergänzungen
- Fugensanierung

- Steinaustausch
- Kragsteinverankerung
- Behandlung Kleinteile im Mauerwerk
- Putzarbeiten
- Kaschieren von historischen Anstrichen
- Überarbeitung Fensteranschlüsse
