REFERENZ

Maxstraße 28

Straßenfassade
2014-2014

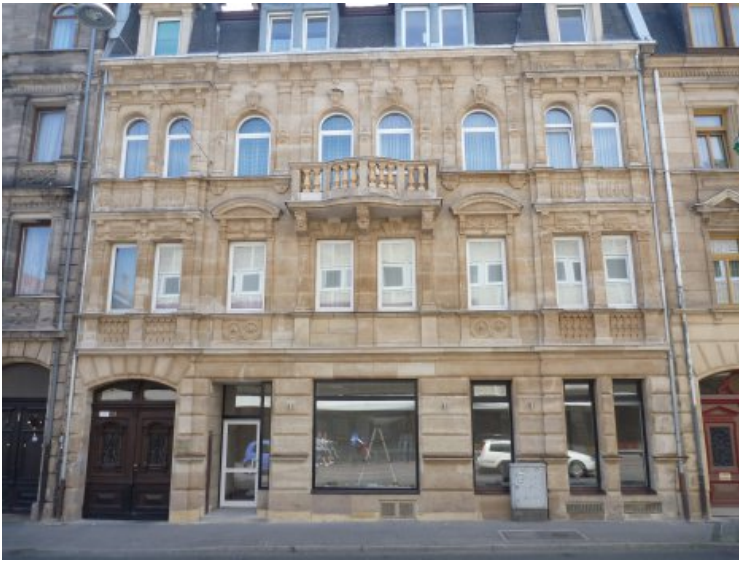
Gesamtansicht der Straßenfassade nach der Konservierung und Restaurierung

Zum Erhalt des Anwesens sowie zur Stabilisierung des Mauerwerks erfolgten Natursteinkonservierung und zurückhaltende Restaurierung. Ziel war neben der ästhetischen Aufwertung der Gesamterscheinung den kontrollierten Wasserablauf wiederherzustellen und weitere Schadensprozesse zu verhindern bzw. zu verlangsamen.

- Reinigung
- Krustenreduzierung
- Festigung
- Entfernung von Kleinteilen
- Risssschließung und -injektion
- Ergänzung unprofiliert, profiliert
- Ergänzung ornamentiert
- Vierung
- Verfugung
- Retusche
- Taubenabwehr
