REFERENZ

Neischlhöhle

Rekonstruktion einer Juragrotte
2018-2018

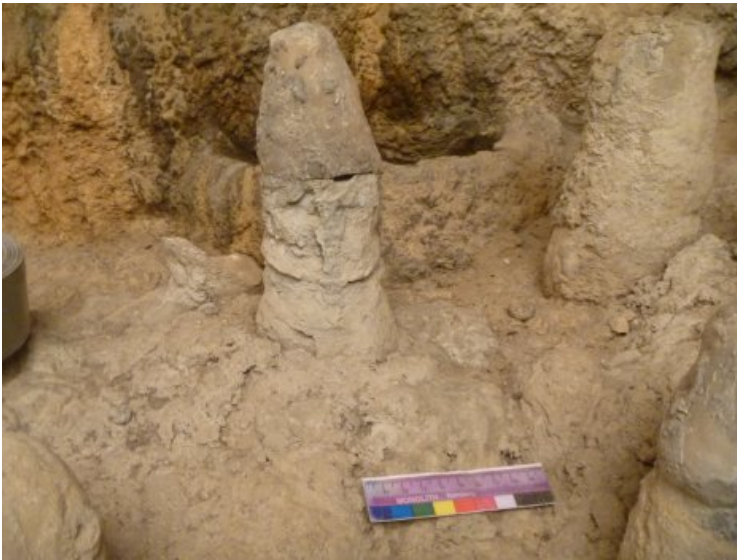
Vorsichtige Abnahme des Bruchstückes.

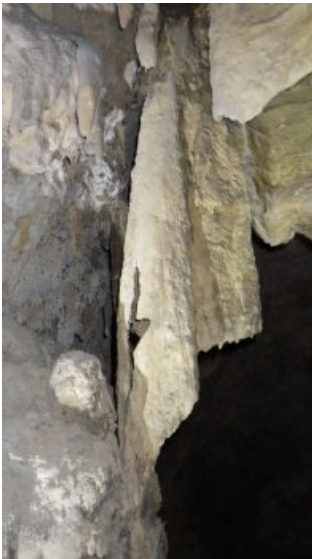
Zur zusätzlichen Sicherung wurde das Bruchstück mit in Bohrlöchern eingebrachten Gewindestäben vernadelt und abschließend der Riss verschlossen.

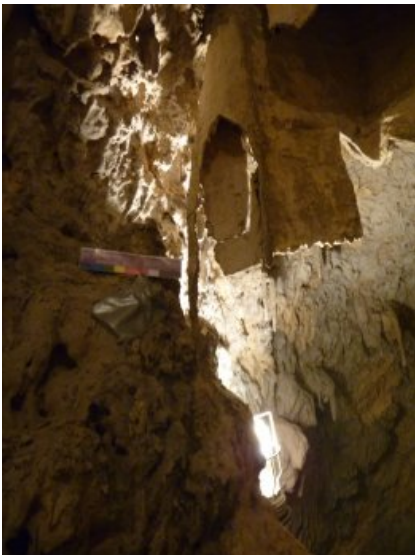
Defekte Putzoberflächen in der Neischlhöhle im Botanischen Garten in Erlangen.

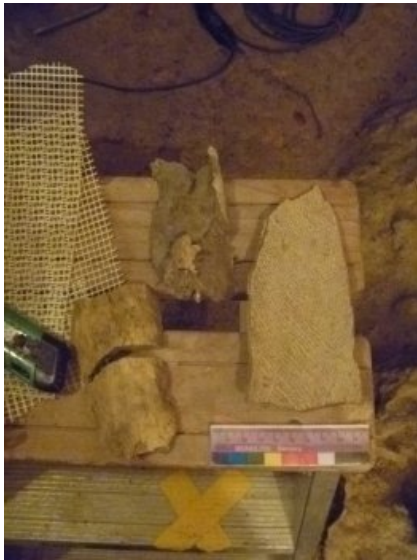
Abnahme von defekten Putzen.

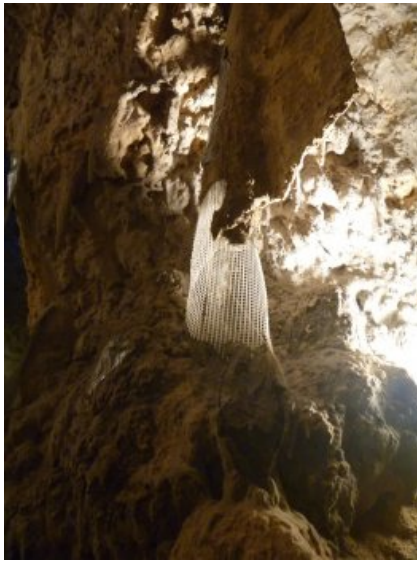
Zum Replazieren der Putzschaalen wurde Putzgewebe und die abgenommenen Putzstücke wieder verwendet.

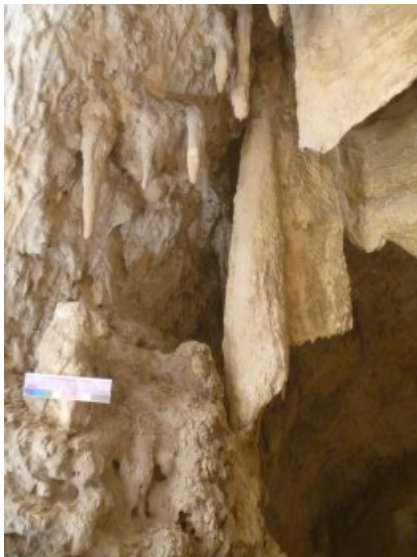
Als Unterkonstruktion wurde neues Putzgewebe eingeklebt.
