## REFERENZ

### Brunnengässchen 7

Mauer  
2014-2014

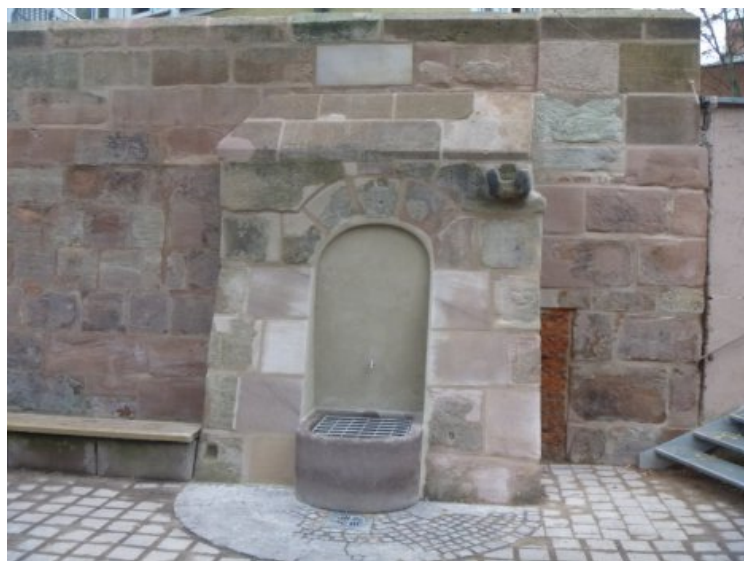
Mauer mit Brunnen zum Spielplatz nach der Restaurierung

- Reinigung
- mineralsiche Ergänzungen
- Neuverfugung
- Putzerneuerung
- Vierungen / Neuteile

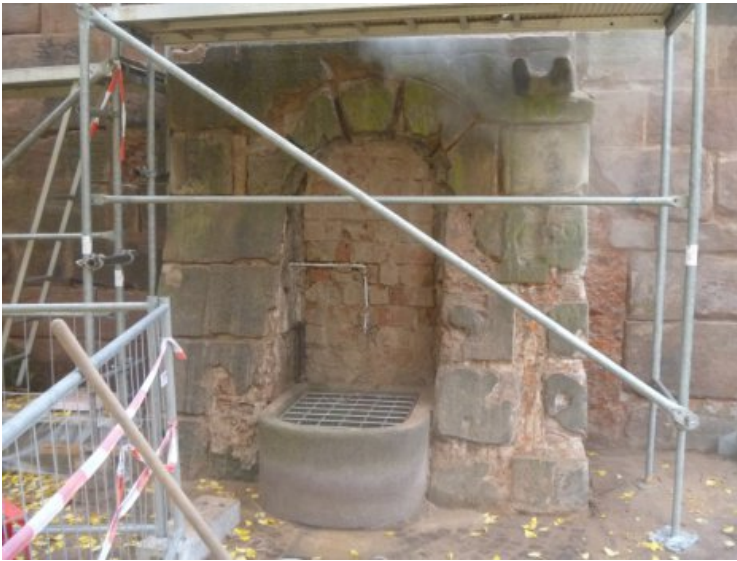
Vor der Restaurierung

Während der Restaurierung; defekte Fugen-, Altergänzungsmörtel und Putze sind ausgearbeitet.
