REFERENZ

Miethaus Königswarterstraße 42

Strassenseitige Fassade
2017-2017

Am Mietshaus in der Königswarterstraße 42 wurden zur Wiederherstellung eines einheitlichen Gesamtbildes, schädigende Materialien entfernt, ein geeigneter Wasserablauf hergestellt und weitere Restaurierungsmaßnahmen durchgeführt, um die Bausubstanz zu erhalten.

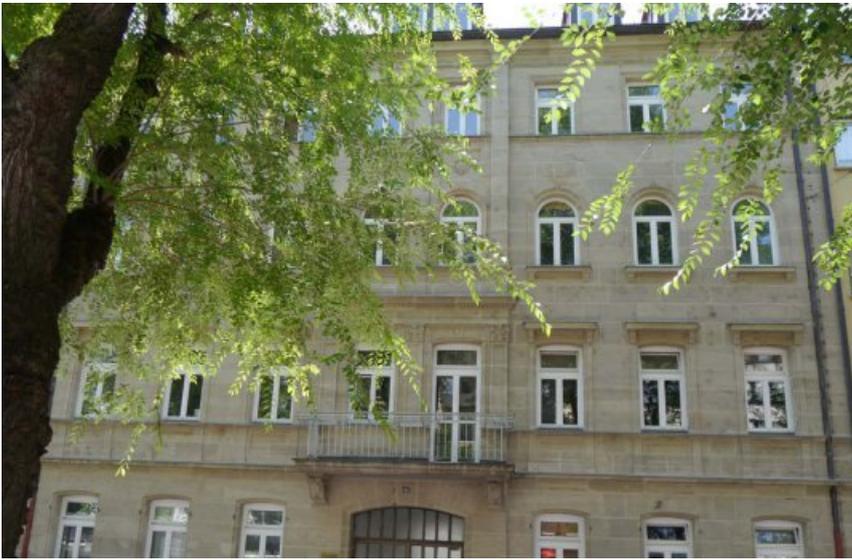
Die straßenseitige Fassade des Anwesens Königswarterstr. 42 in Fürth nach der Restaurierung.

- Dokumentieren
- Reduzieren von Farbschichten, Mörteln, Krusten und Graffiti
- Schützen von Fenster und Türen
- Entfernen Altmörtel
- Prüfen und Abnehmen Putz
- Nassreinigen
- Entfernen Kleinteile
- Ergänzen
- Herstellen Vierung Fensterbankabdeckung
- Herstellen Vierungsplatten Sockelmauerwerk
- Festigen
- Sichern Risse und Schalen
- Vernadeln
- Verfugen
- Schließen Fenster- und Blechanschlussfugen
- Zuarbeit Gesimsverblechung
- Konservieren Metallteile
- Retuschieren

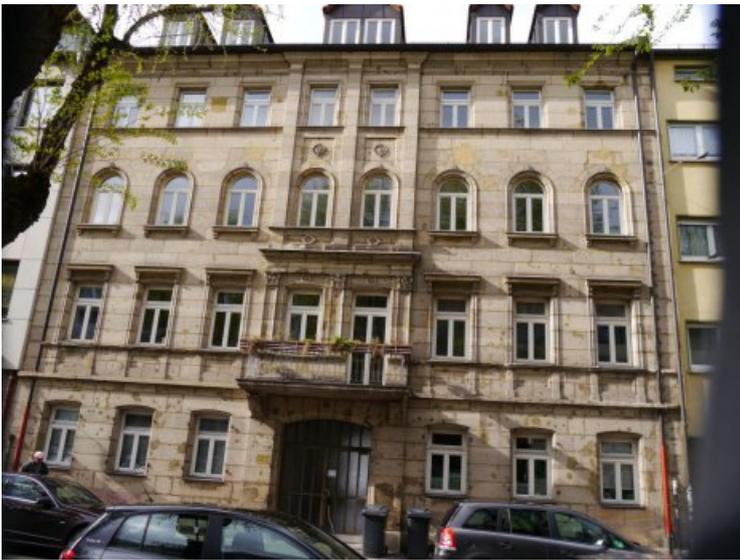
Die straßenseitige Fassade des Anwesens Königswarterstr. 42 in Fürth vor der Restaurierung.

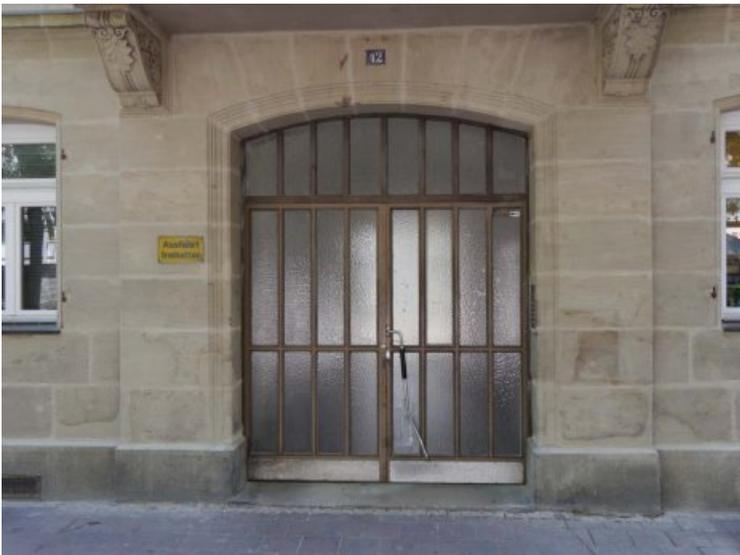
Der Eingang nach der Restaurierung.

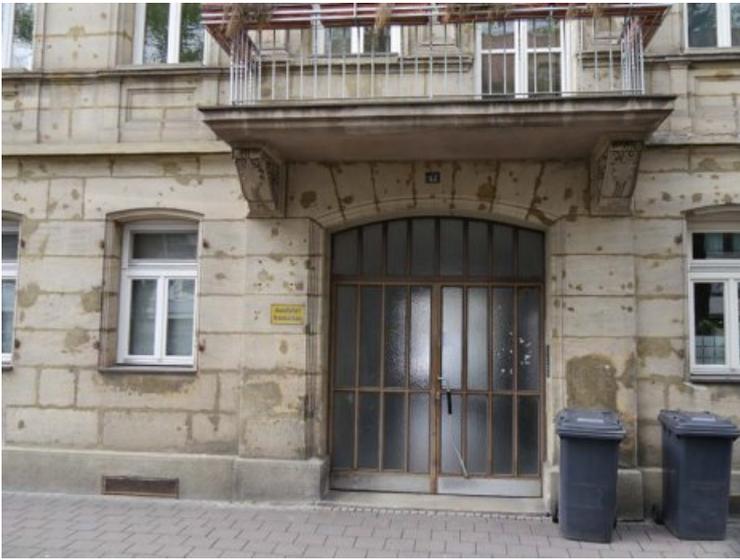
Der Eingang vor der Restaurierung.

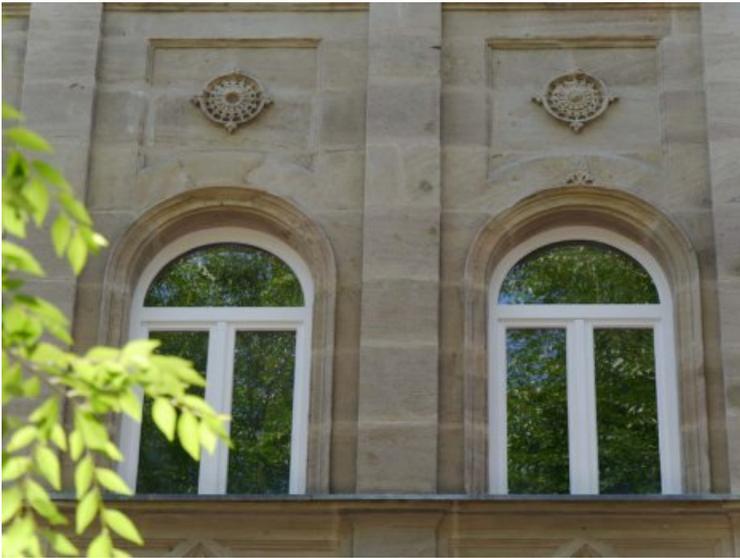
Fenster nach der Restaurierung.

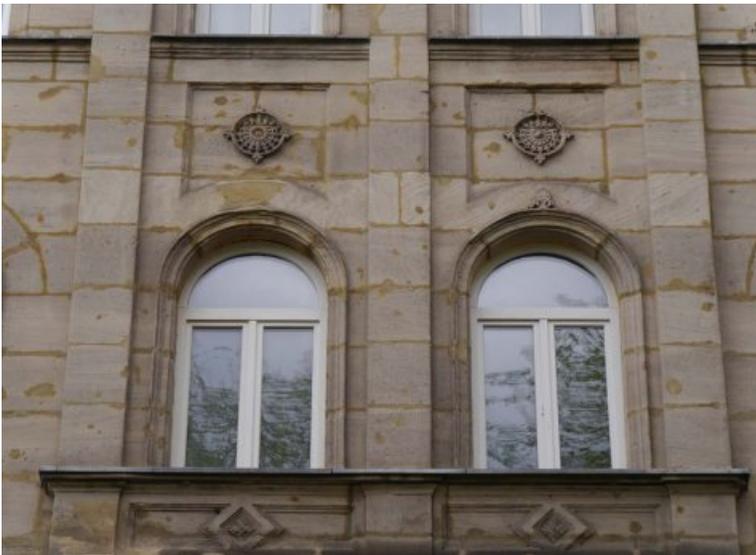
Fenster vor der Restaurierung.
