REFERENZ

Marienskulptur und Kriegerdenkmal

Das Ziel der Restaurierung und Konservierung war der Substanzerhalt der Kalksteinskulptur und des dazugehörigen Sockels.

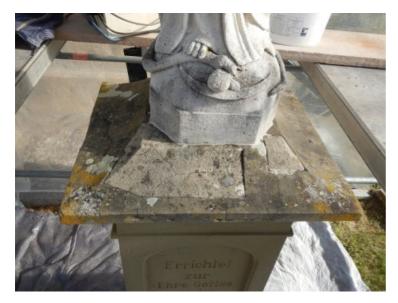
Vorzustand der Marienskulptur mit Sockel. Die Oberflächen sind verschmutzt und überwachsen.

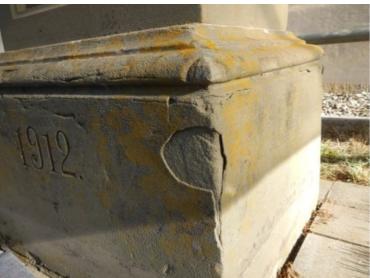
Unpassende Altergänzungen und Fehlstellen beeinträchtigen den Gesamteindruck.

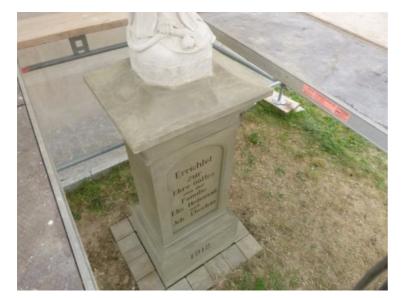
Am Sockel aus grünem Mainsandstein haben sich Schalen gebildet, die zu Ausbrüchen führten.

Nach der Reinigung wurden Fehlstellen mit Steinergänzungsmassen ausgebessert und farblich angeglichen.

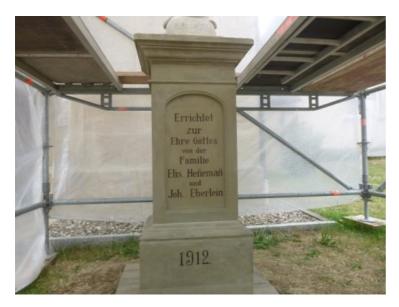
Auch die Sockelinschrift war schwer lesbar, weshalb sie in einem kräftigen Farbton nachgefasst wurde.

das Kriegerdenkmal mit verblasster Inschrift im Vorzustand.

Durch die Neufassung ist die Schrift wieder gut lesbar.
