REFERENZ

Botanischer Garten im Luisenhain

Diverse Steinobjekte
2016-2017

Im Botanischen Garten Bambergs wurden Restaurierungsmaßnahmen an den Stufenanlagen, Pergolapfeilern, dem Sockel der Sonnenuhr sowie an der Einfassungsmauer um die große Eiche im Garten durchgeführt. Ziel ist es die Substanz zu sichern, den Bestand weitestgehend zu erhalten und ein harmonisches Gesamtbild wiederherzustellen.

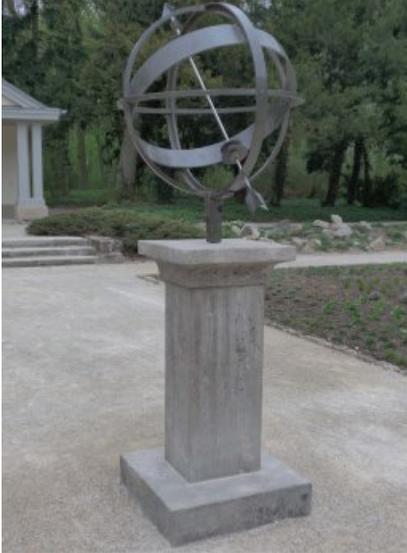
Die Sonnenuhr nach der Restaurierung.

Sockel der Sonnenuhr aus Muschelkalk:

- Transport in die Werkstatt
- Reinigung
- Risssschließung und Anböschung
- Ergänzung von Fehlstellen
- Rücktransport

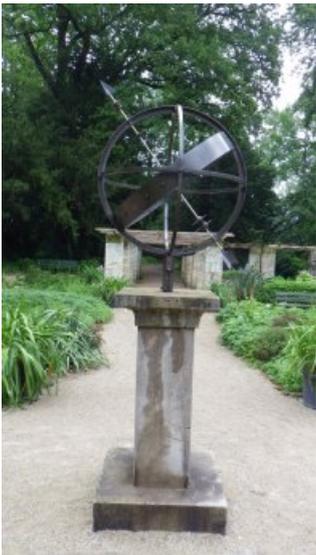
Die Sonnenuhr vor der Restaurierung.

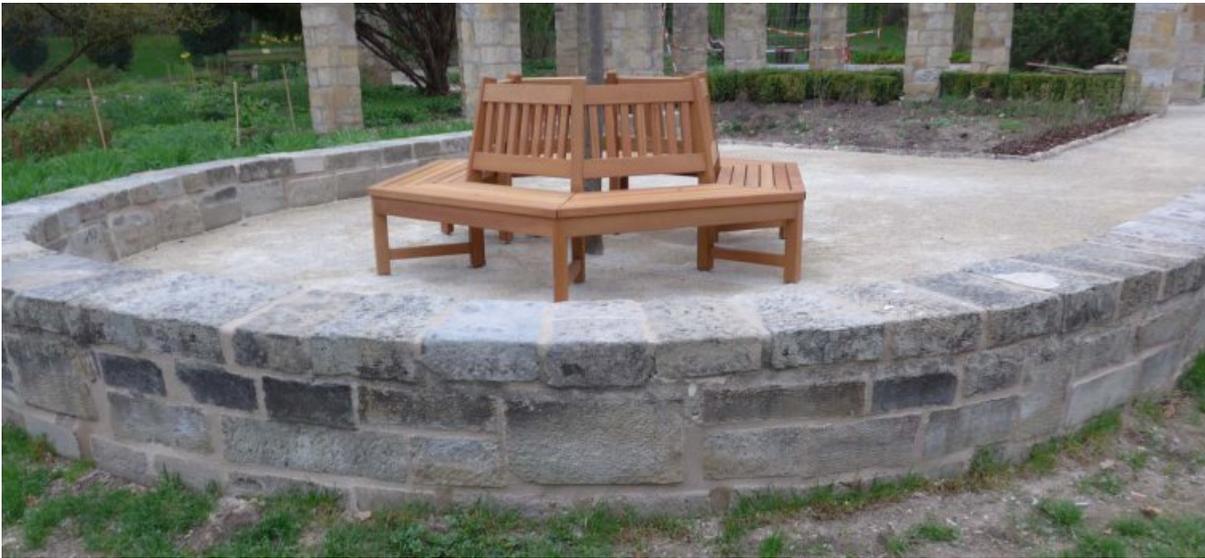
Die Einfassungsmauer um den neu gepflanzten Baum nach der Restaurierung.

Einfassungsmauer aus Sandstein:

- Reinigung
- Ergänzung von Fehlstellen
- Fugensanierung
- Bearbeitung Einfassungssteine

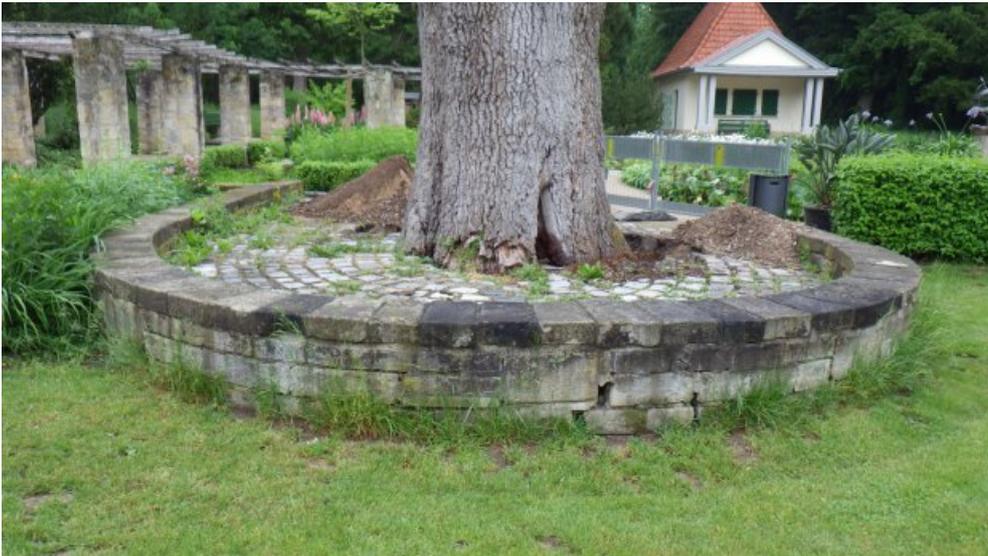
Die Einfassungsmauer wies durch aufgrund des Wachstums des Baumes entstandenen Druck Schäden auf.

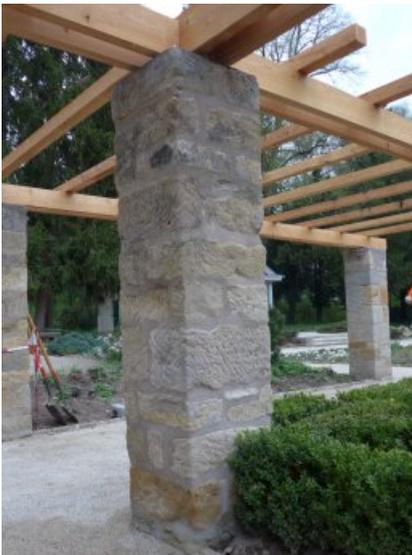
Die Pergolapfeiler nach der Restaurierung.

Pergolapfeiler aus Sandstein:

- Reinigung
- Ertüchtigung des Fundamentes
- Ausrichten Pfeiler
- Natursteinaustausch
- Neuversatz Bossensteine
- Ergänzung von Fehlstellen
- Fugensanierung
- Einbau von Gewindestäben
- Herstellung von Wasserablaufschrägen

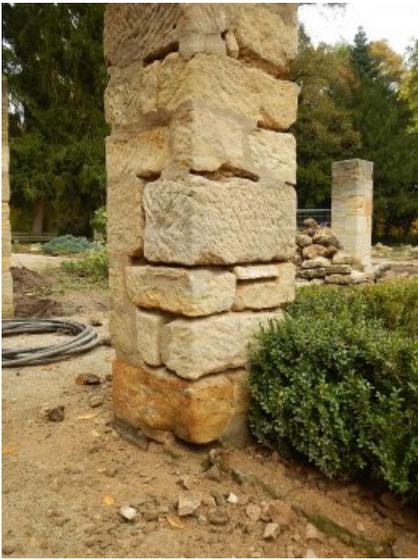
Nach Reinigung und Ausbau defekter Fugenmörtel am Pfeiler.

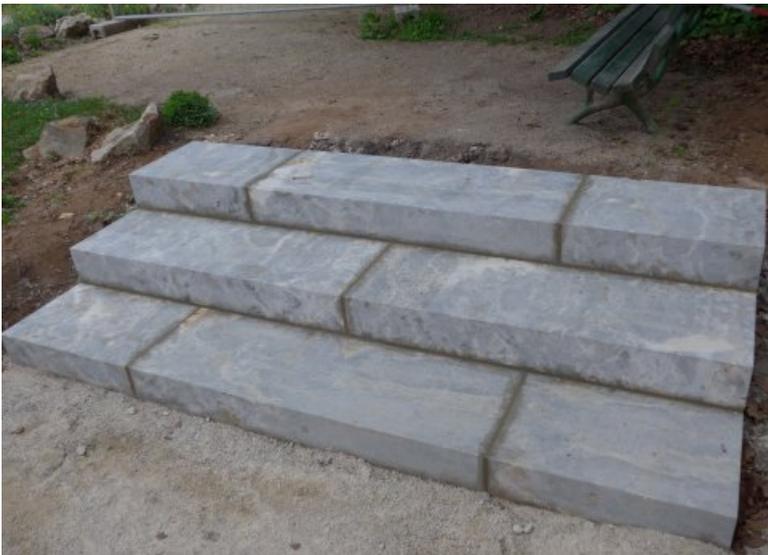
Reduzierte und mehrfach gebrochenen Stufen waren durch Neuteile aus Dolomit ersetzt worden.

Stufen aus Dolomit, Granit und Sandstein:

- Reinigung
- Abbau und Neuversatz
- Fugensanierung
- Natursteinaustausch
