### Botanischer Garten im Luisenhain

Diverse Steinobjekte  
2016-2017

Im Botanischen Garten Bambergs wurden Restaurierungsmaßnahmen an den Stufenanlagen, Pergolapfeilern, dem Sockel der Sonnenuhr sowie an der Einfassungsmauer um die große Eiche im Garten durchgeführt. Ziel ist es die Substanz zu sichern, den Bestand weitestgehend zu erhalten und ein harmonisches Gesamtbild wiederherzustellen.

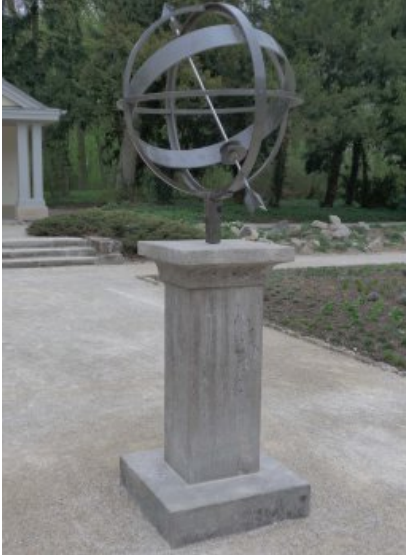
Die Sonnenuhr nach der Restaurierung.

Sockel der Sonnenuhr aus Muschelkalk:

- Transport in die Werkstatt
- Reinigung
- Risssschließung und Anböschung
- Ergänzung von Fehlstellen
- Rücktransport

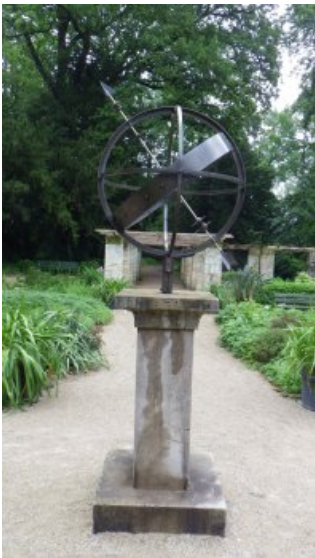
Die Sonnenuhr vor der Restaurierung.

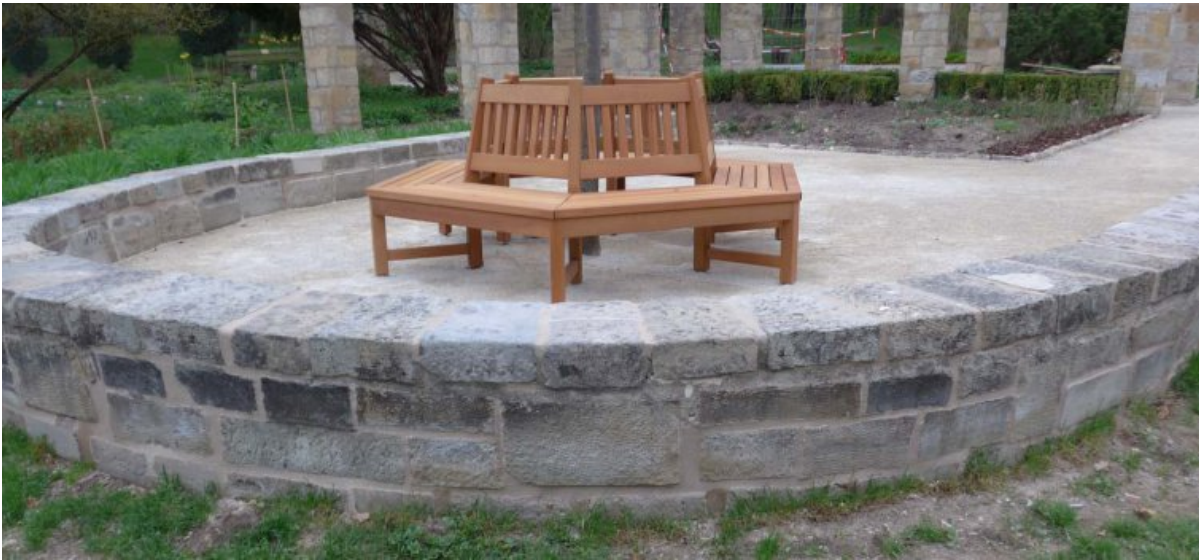
Die Einfassungsmauer um den neu gepflanzten Baum nach der Restaurierung.

Einfassungsmauer aus Sandstein:

- Reinigung
- Ergänzung von Fehlstellen
- Fugensanierung
- Bearbeitung Einfassungssteine

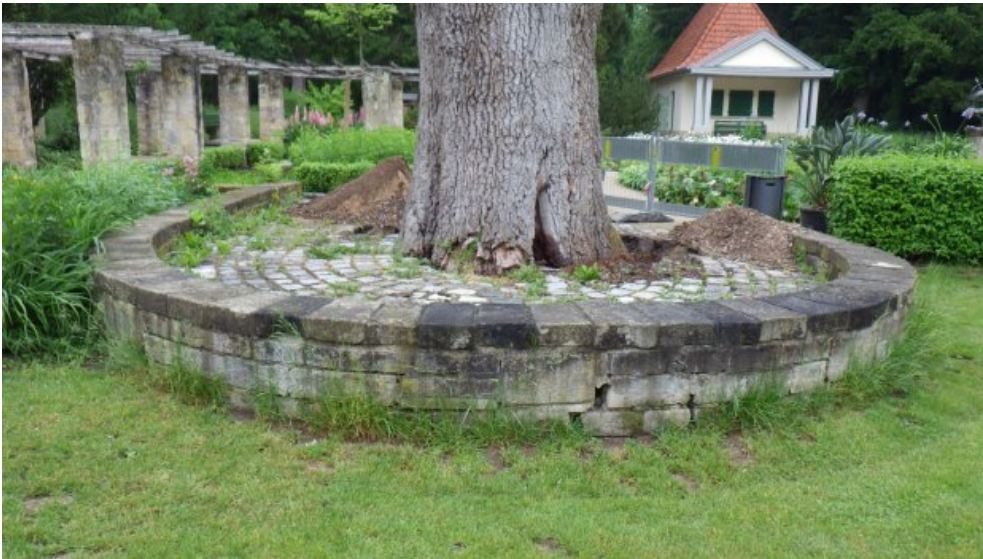
Die Einfassungsmauer wies durch aufgrund des Wachstums des Baumes entstandenen Druck Schäden auf.

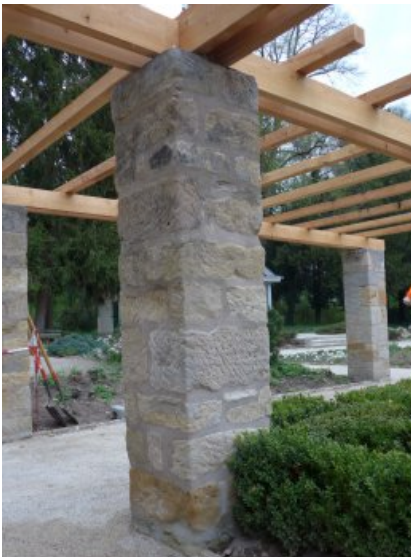
Die Pergolapfeiler nach der Restaurierung.

Pergolapfeiler aus Sandstein:

- Reinigung
- Ertüchtigung des Fundamentes
- Ausrichten Pfeiler
- Natursteinaustausch
- Neuversatz Bossensteine
- Ergänzung von Fehlstellen
- Fugensanierung
- Einbau von Gewindestäben
- Herstellung von Wasserablaufschrägen

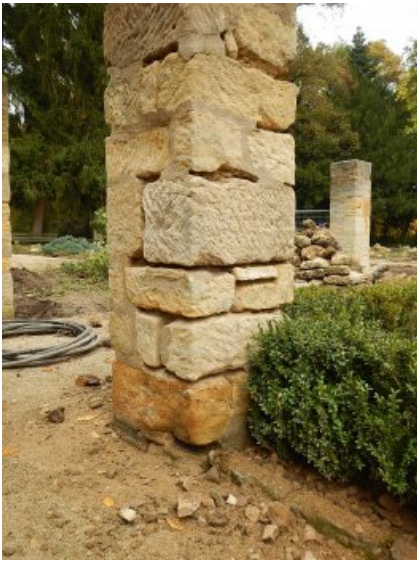
Nach Reinigung und Ausbau defekter Fugenmörtel am Pfeiler.

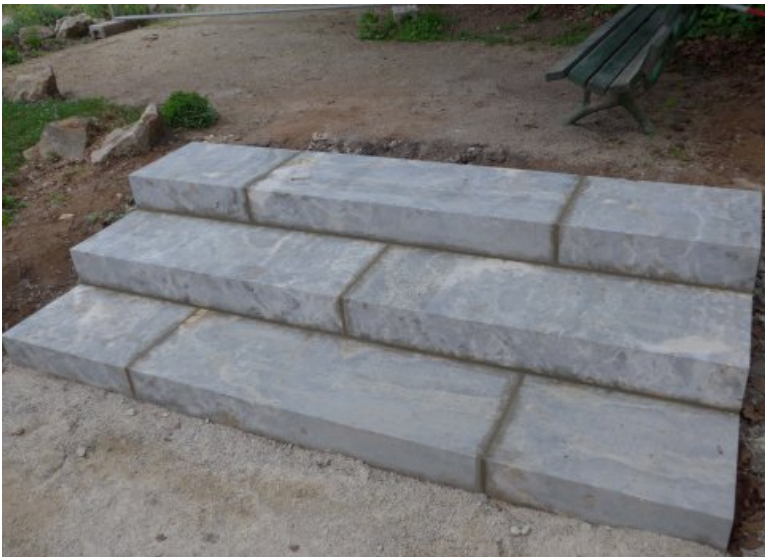
Reduzierte und mehrfach gebrochenen Stufen waren durch Neuteile aus Dolomit ersetzt worden.

Stufen aus Dolomit, Granit und Sandstein:

- Reinigung
- Abbau und Neuversatz
- Fugensanierung
- Natursteinaustausch
