REFERENZ

Diana von Ferdinand Tietz

Gartenskulptur
2008-2008

Veitshöchheim

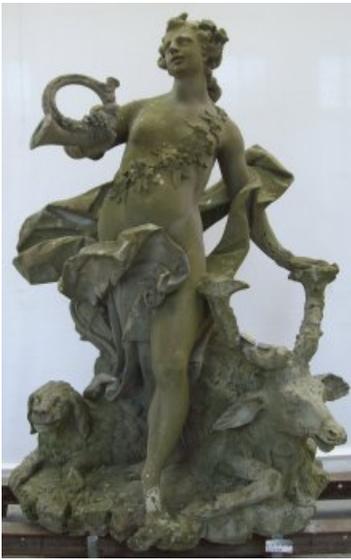
Erheblich geschwächtes Gesteinsmaterial, daher Kopie für den Außenraum, Original in Ausstellung/ Lapidarium

- erhebliche Besiedlung mit Mikroorganismen
- abgängige Zierteile
- stark entfestigtes Gesteinsgefüge
- schuppige Oberflächenzustände
- pudernde Fassungsreste vorhanden
- Fehlstellen
- defekte Altergänzungen

Vorzustand der Diana.

- Abbau mit Transportschlitten
- Heißdampfreinigung
- Festigung, Schalenhinterfüllung,
- Schlämmen mit KSE-Modulsystem
- Ergänzungen reversibel
- Kleben mit Epoxidharz
- Herstellen einer mehrteiligen Abgussform
- Abguss in pigmentierten Beton
- Farbige Schlämme des Abgusses
- Aufstellen der Kopie im Garten, Original zur Ausstellung

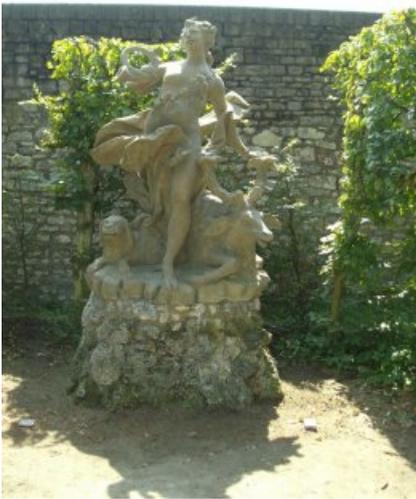
Die Kopie wurde im Garten versetzt.

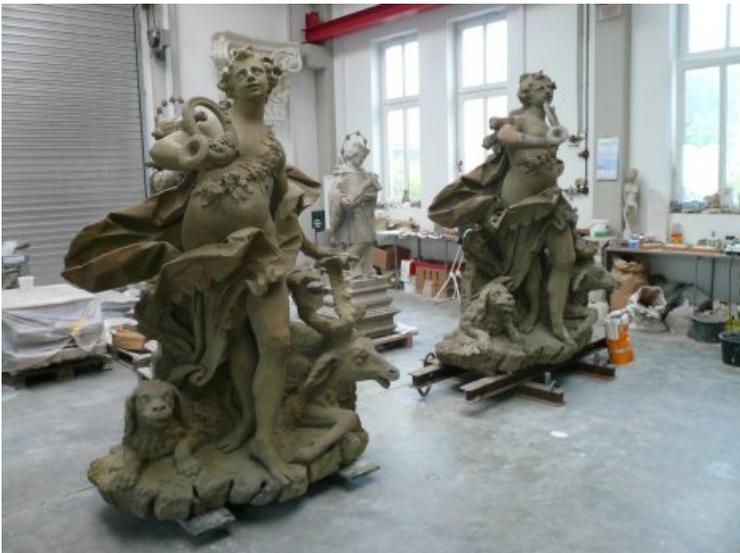
Original und Kopie in Betonguss.
