## REFERENZ

### Marktplatz Grafenrheinfeld

Prozessionsaltar  
2011-2012

Umfangreiche Rekonstruktion des Prozessionsaltars nach Fotovorlagen und eigens dafür erstellten Modellen und Umsetzung in Sandstein

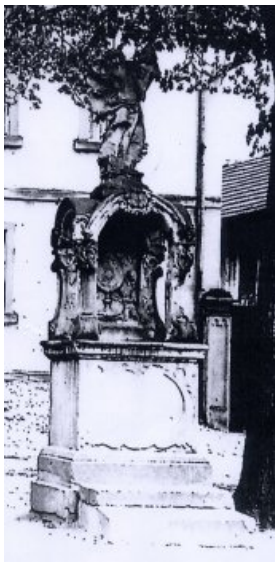
Rekonstruierter Altar nach der  
Wiederaufstellung, 2012

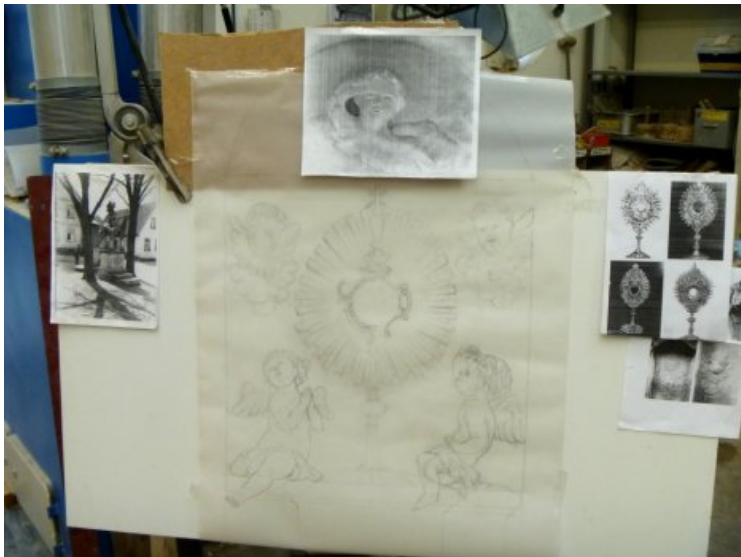
Fertigungsskizze mit allen Altarteilen

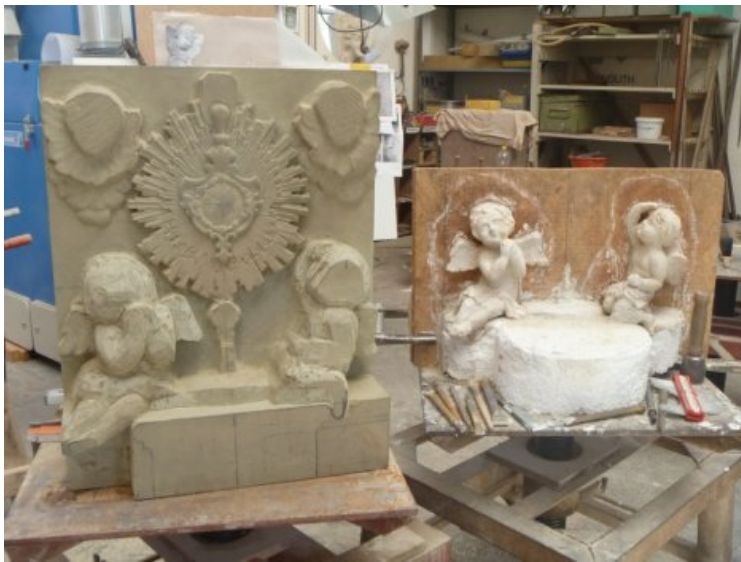
Rückwand des Altars mit Monstranz und figürlichen Schmuck

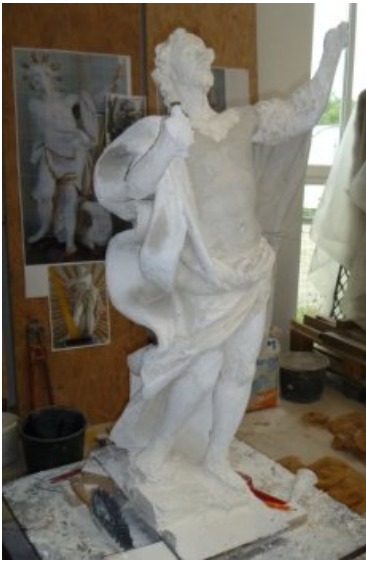
Vergleichbare Arbeit des Bildhauers  
Wagner aus Würzburg

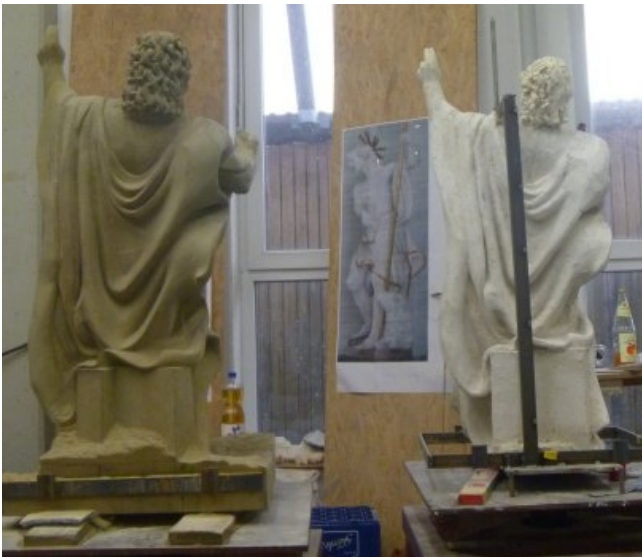
Das Gipsmodell als Vorgabe für die Kopie  
in Sandstein

Die Kopie in Sandstein und das  
Gipsmodell in der Rückenansicht
