**Beim Liershof 3**

Mauer mit Torbogen  
2016-2016

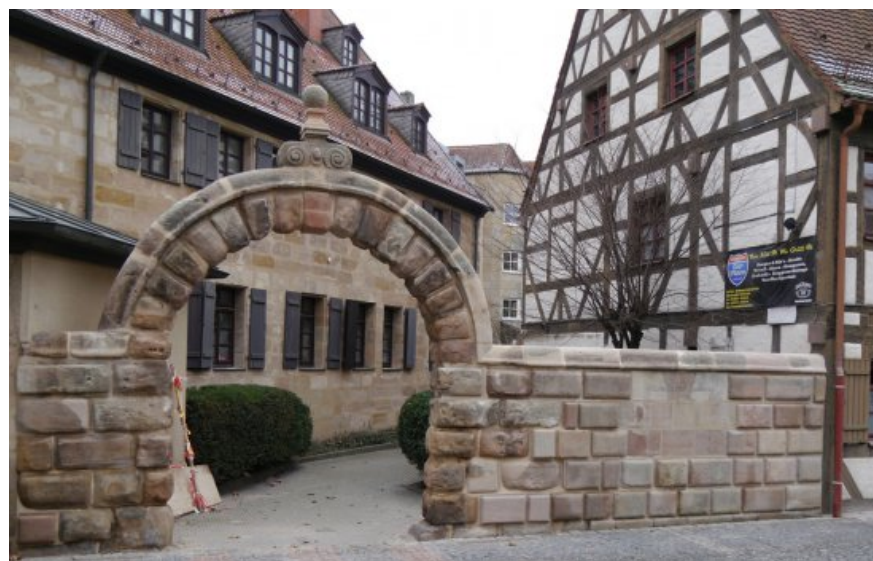
Mauer und Torbogen nach der Restaurierung.

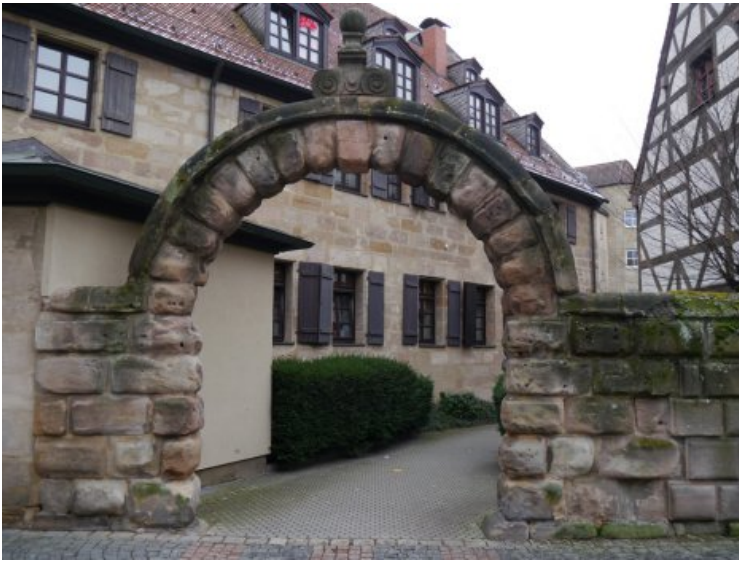
Mauer und Torbogen vor der Restaurierung.

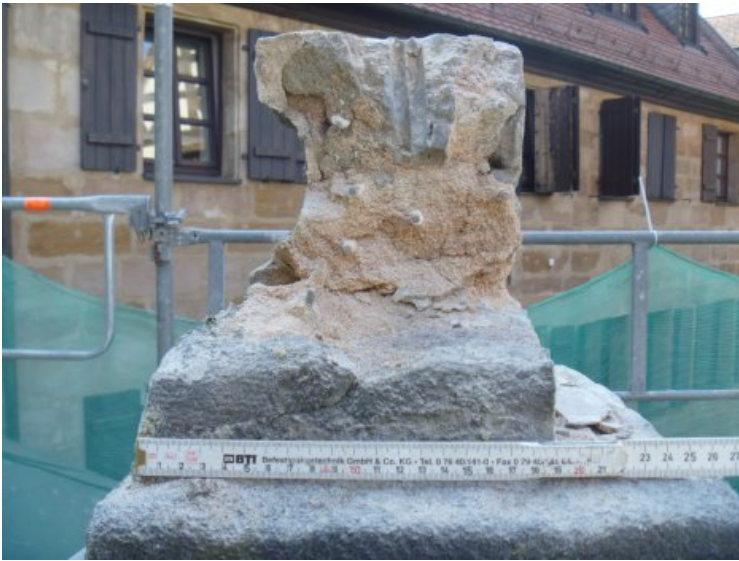
Die Torbogenbekrönung ist stark reduziert.

Das Profilstück der Torbogenbekrönung wurde durch ein Neuteil ausgetauscht.
