REFERENZ

Alte Regnitzbrücke

Eisbrecher (SW) und Mauerabschnitt West 2024-2024

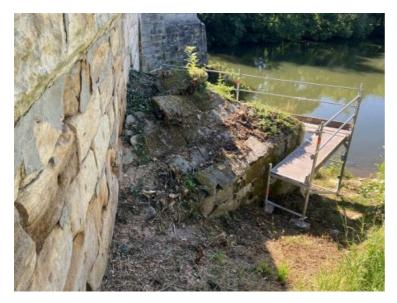
Der mit Wurzeln und Grünpflanzen überwucherte Eisbrecher vor Beginn des zweiten Rückschnittes.

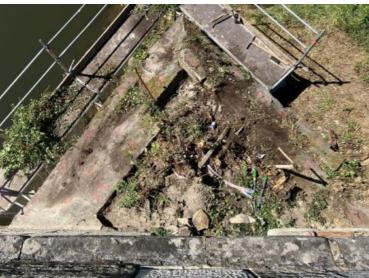
Gleicher Eisbrecher von oben während des Entfernens der Wurzeln.

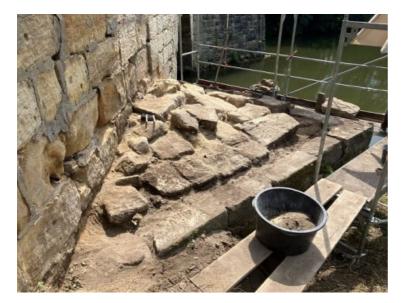
Der Eisbrecher ohne Grünpflanzenbewuchs - um die losen Werksteine wieder befestigen zu können, musste zunächst ein Teil der Erde in den Fugen abgetragen werden.

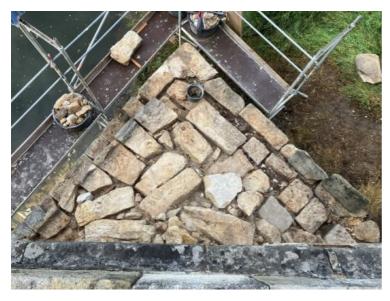
Der Eisbrecher von oben nach dem Entfernen von losem Material zwischen den einzelnen Werksteinen.

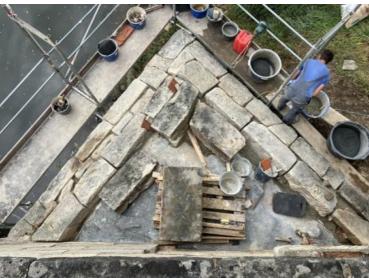
Gleiche Ansicht des Eisbrechers während des Wiederversetzens der obersten Steinlage.

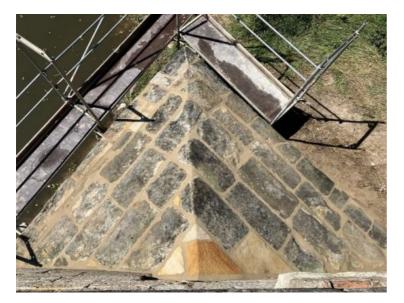
Der vollständig wiederhergestellte Eisbrecher nach Abschluss sämtlicher Arbeiten.
