REFERENZ

Evang.-Luth. Stadtpfarrkirche St. Lorenz

Hallenchor
2010-2012

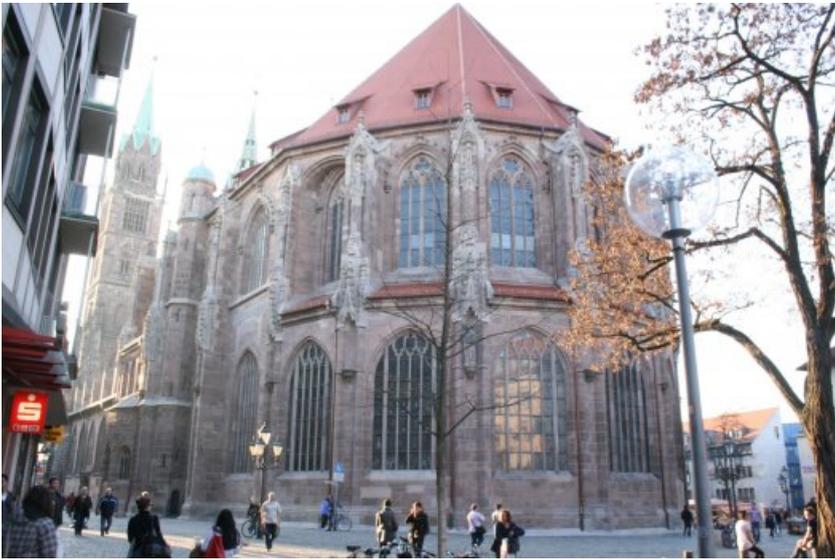
Gesamtansicht des Hallenchores im Endzustand

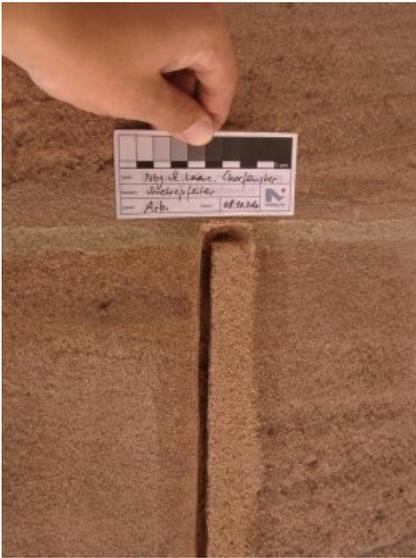
Ergänzung der Steinflanken mit Kieselzementmörtel

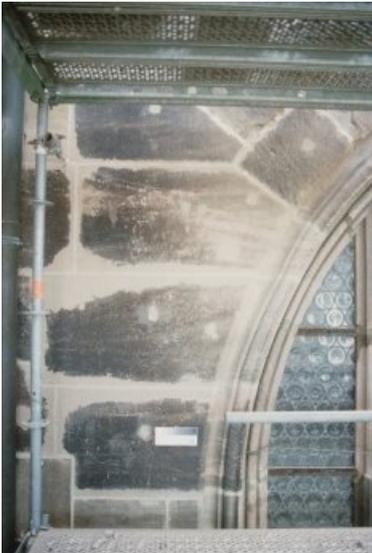
Ausschnitt Chorfenster im Vorzustand

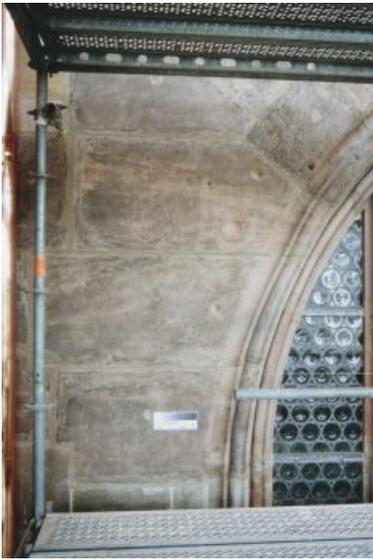
Ausschnitt Chorfenster im Nachzustand

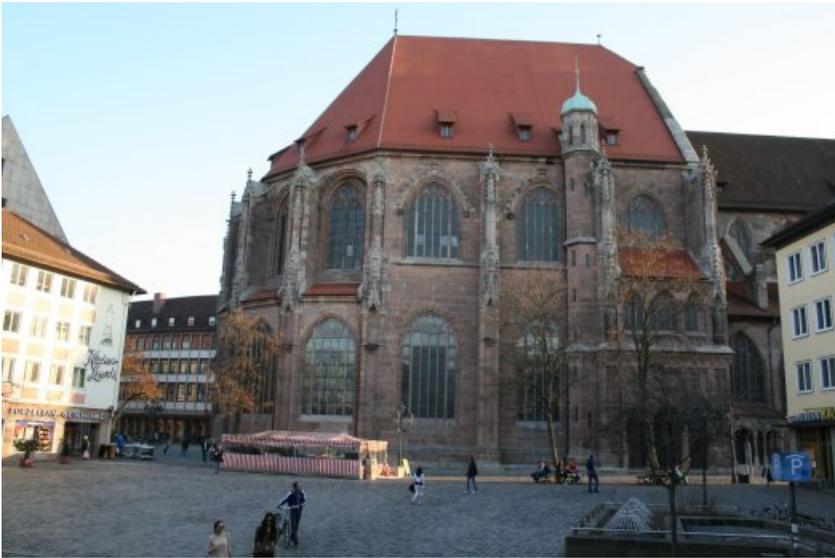
Nordansicht des Hallenchores,
Endzustand
