## REFERENZ

### Kirche St. Jakob

35 Epitaphe und Gedenkplatten entlang der Kirchenfassade  
2025-2025

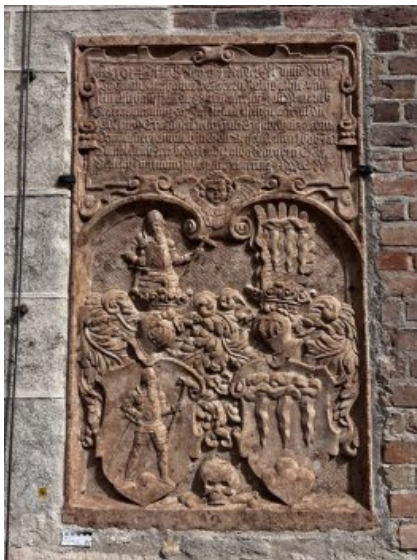
Epitaphplatte Nr. 04 nach Beendigung sämtlicher Maßnahmen im Endzustand. Die für den Knollenkalk typische rote Färbung kommt wieder klar zum Vorschein.

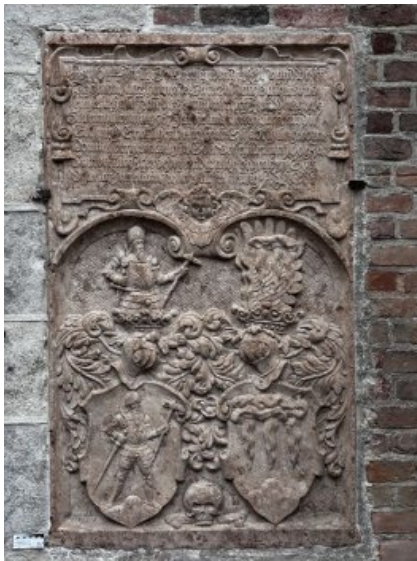
Epitaphplatte Nr. 04 (T. Altershamer, gest. 1614) vor Beginn der geplanten Instandsetzung - die Oberfläche ist durch Auflagerungen deutlich vergraut. Material: Knollenkalk

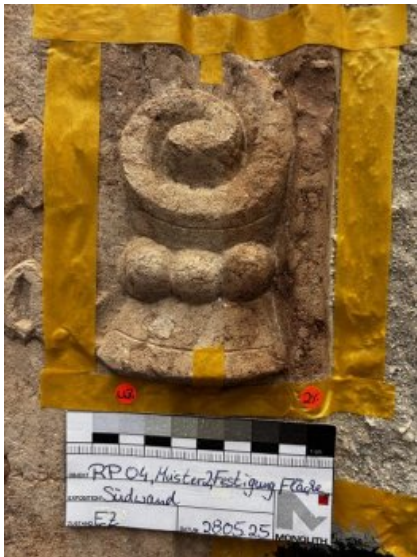
An der Epitaphplatte wurden einige kleinere Musterflächen zur Festigung mittels Paraloid B 72 in unterschiedlichen Konzentrationen angelegt.

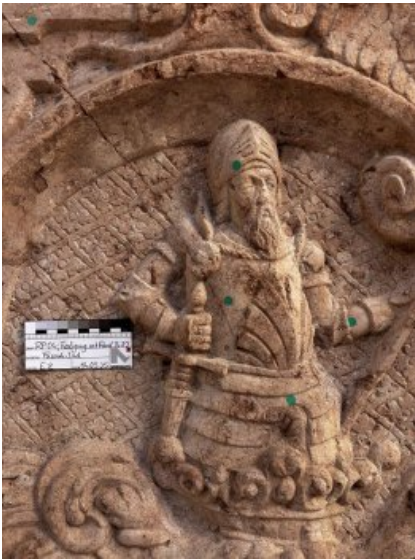
Nach bestandenen Musterflächen-Test konnte weiter gefestigt werden. Zur besseren Orientierung dienten hier grüne Klebpunkte.

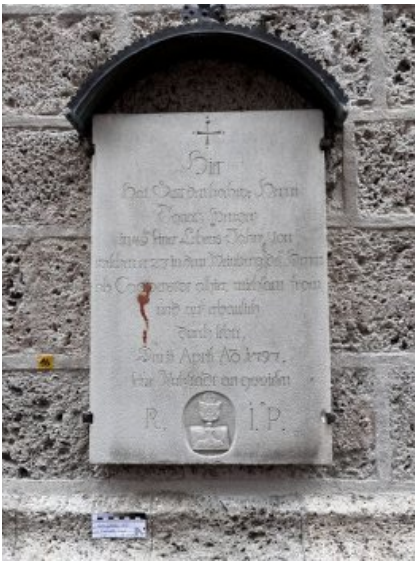
Vorzustand der Epitaphplatte Nr. 16 (Ignatz Wenger, gest. 1797) aus Kalkstein - im Vergleich deutlich schlichter in der Gestaltung gehalten.

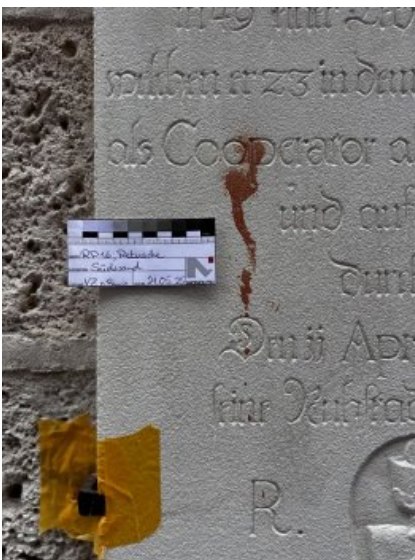
Neben der Reinigung mittels Mikrodampfer sowie der Rostbehandlung der Eisenklammern wurde auch der rostrote Fleck retuschiert, um diesem die störende Wirkung auf das Erscheinungsbild zu nehmen.

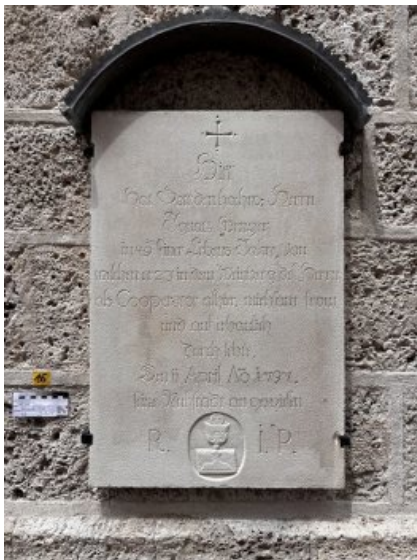
Epitaphplatte Nr. 16 im Endzustand mit deutlich homogenerem Erscheinungsbild.

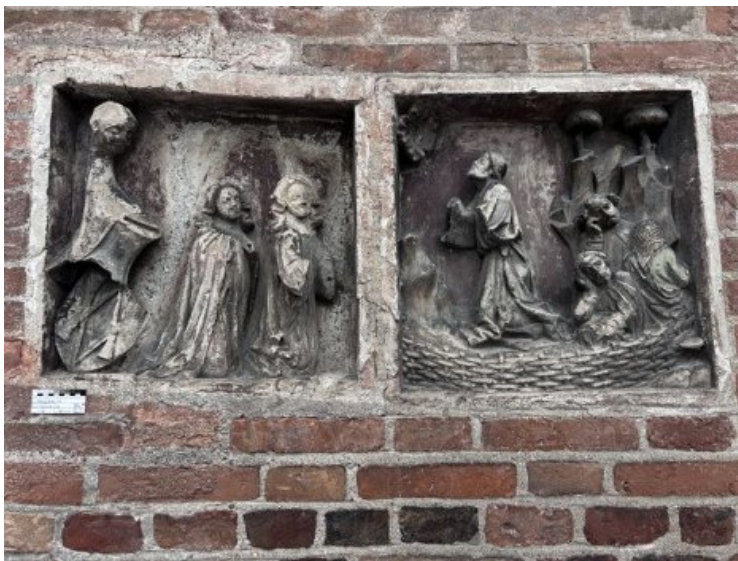
Objekt Nr. 06 (Darstellung von Stifter und Ölbergszene) mit inhomogenem Erscheinungsbild vor Beginn der Restaurierungsarbeiten.

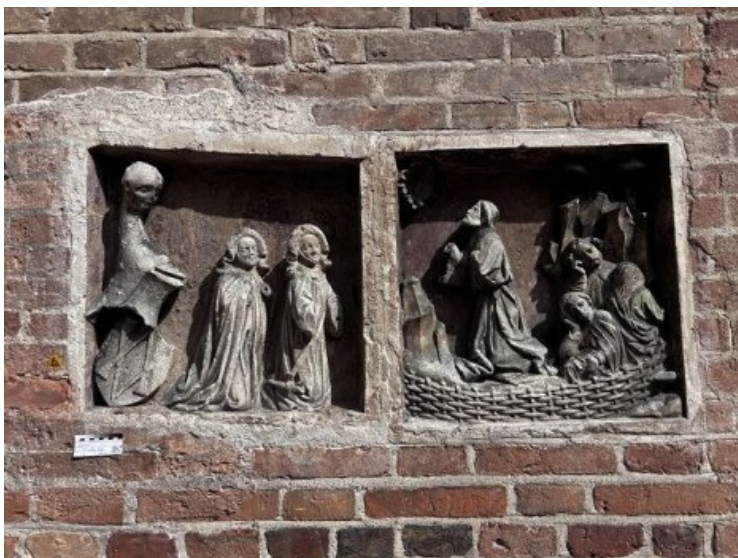
Objekt Nr. 06 im Endzustand - u.a. konnte der Hintergrund visuell beruhigt und die Figuren durch partielle Schlämmen konserviert werden.

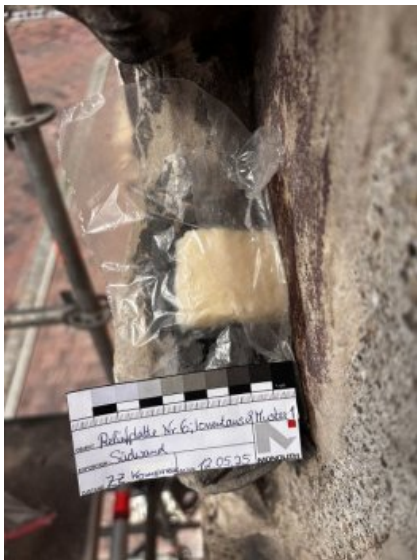
An kleineren Bereichen wurden Musterflächen für die Reduzierung der Sulfatbelastung mittels Ionentauscherharzkompressen angelegt.

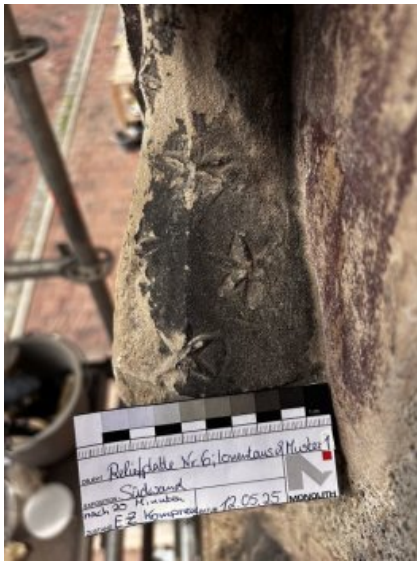
Getestet wurden diverse Einwirkzeiten sowie deren mögliche Auswirkungen auf die Oberfläche des Steins - an dieser Stelle wurde die Komresse nach 20 Minuten abgenommen und nachgereinigt. Eine Veränderung war nicht festzustellen.
