REFERENZ

Sandsteinrelief Johann M. Kaeser

2015-2015

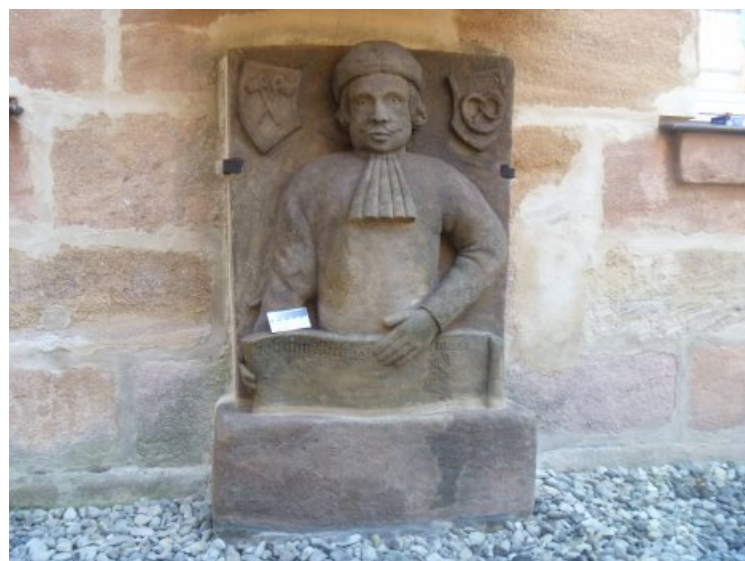
Das Sandsteinrelief J. M. Kaeser nach der Konservierung und Restaurierung

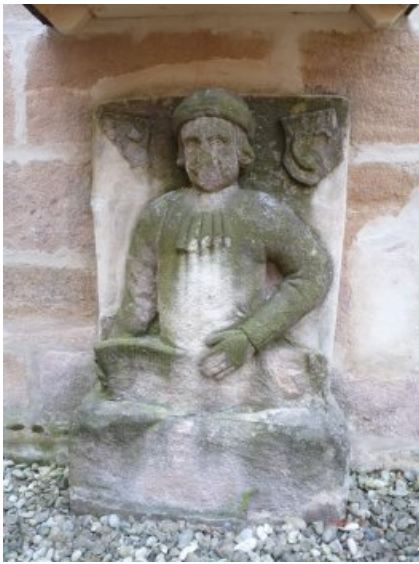
Im Vorzustand weist das Relief biogenen Bewuchs, Schäden durch Salze, Risse, Fehlstellen sowie defekte Altergänzungen und Fugen auf.

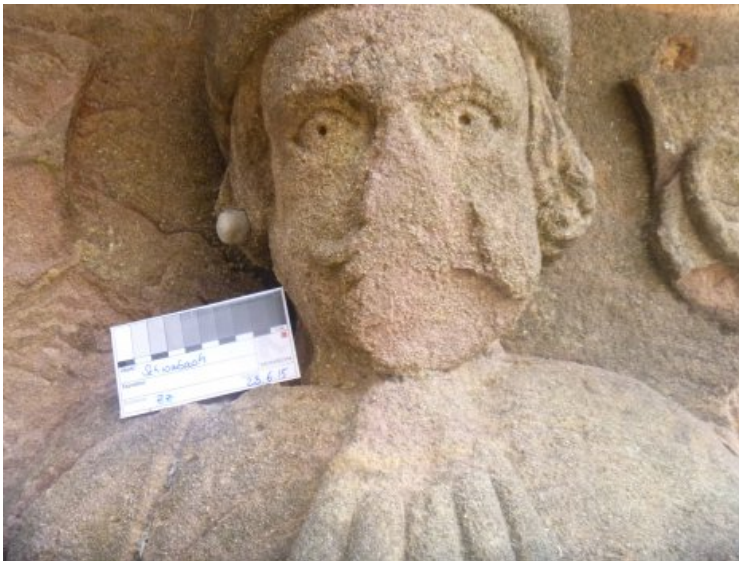
Um den gerade in den identitätstiftenden Bereichen, wie das Gesicht, vorliegenden Materialverlust in seiner Aussagekraft zu mindern, wurden Fehlstellen rekonstruierend geschlossen.

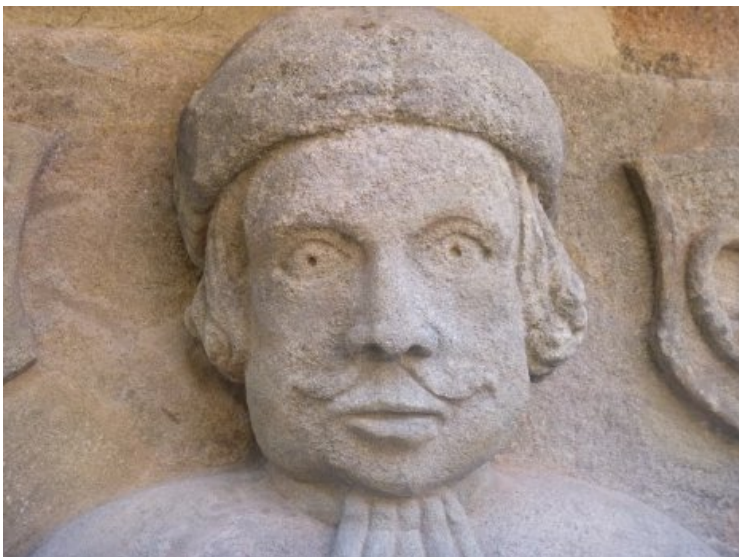
Die Rekonstruktion erfolgte anhand von Photographien der 60er Jahre des vergangenen Jahrhunderts.

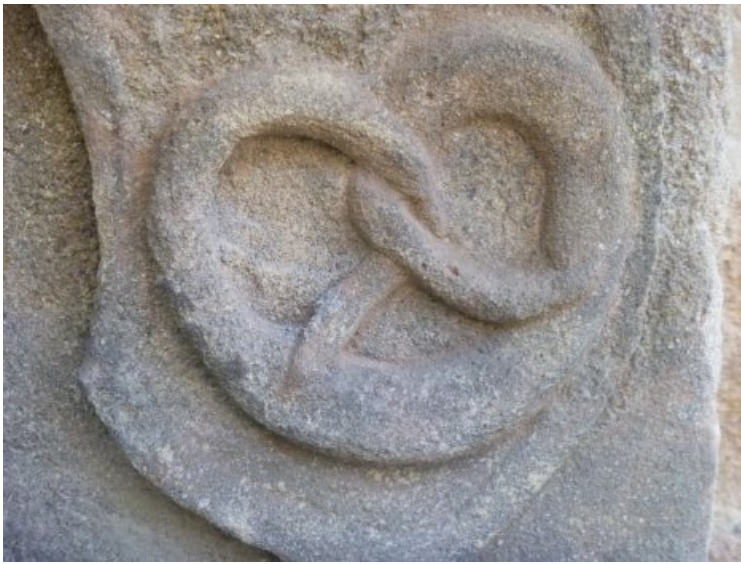
Rekonstruktion des Berufssymbols.
